ŘEDITELSTVÍ
SILNIC
A DÁLNIC

Konference dozorování

Praktické poznatky z kontroly kvality staveb

7. 3. 2024

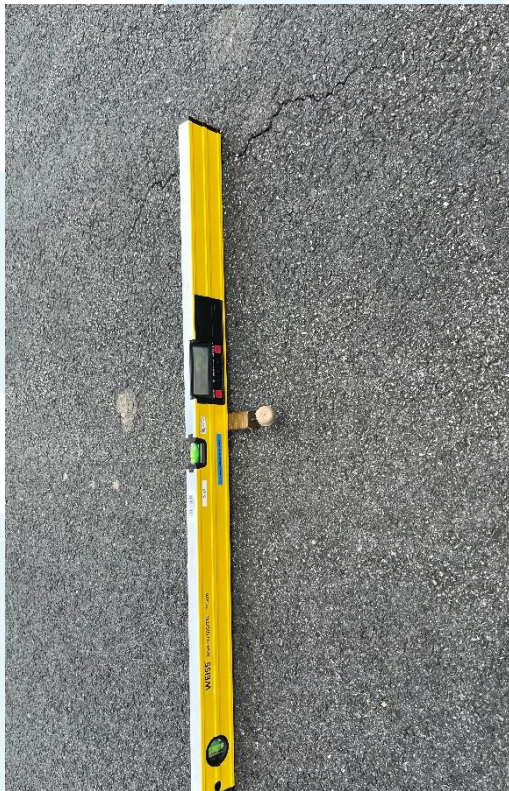
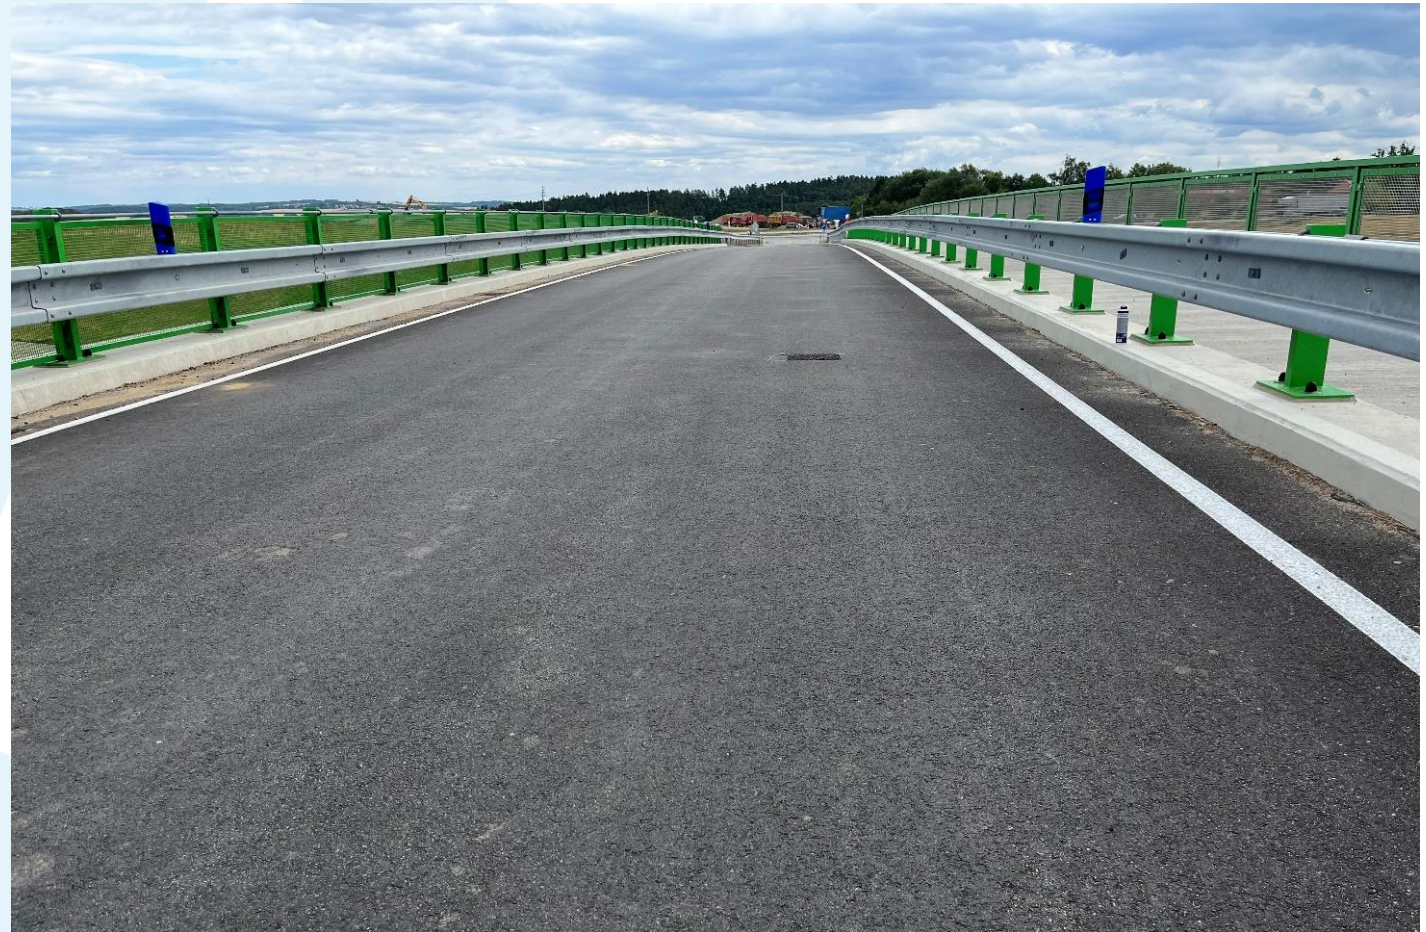
Boulení izolačního souvrství mostů

- Poruchy na rok pojížděné vrstvě ACO a nepojížděných LA mostních objektů v hlavní trase
- Cca 40 boulí rozměru 20x40cm
- Zjišťování příčin

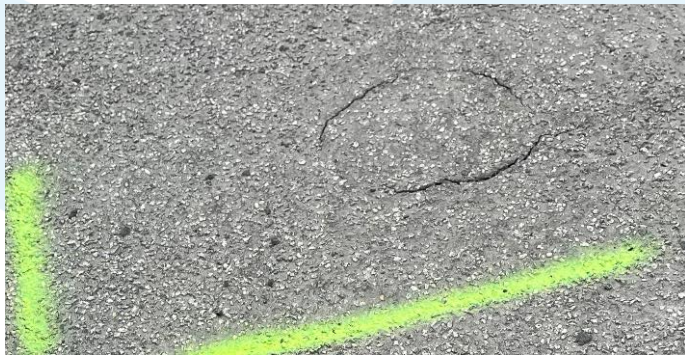
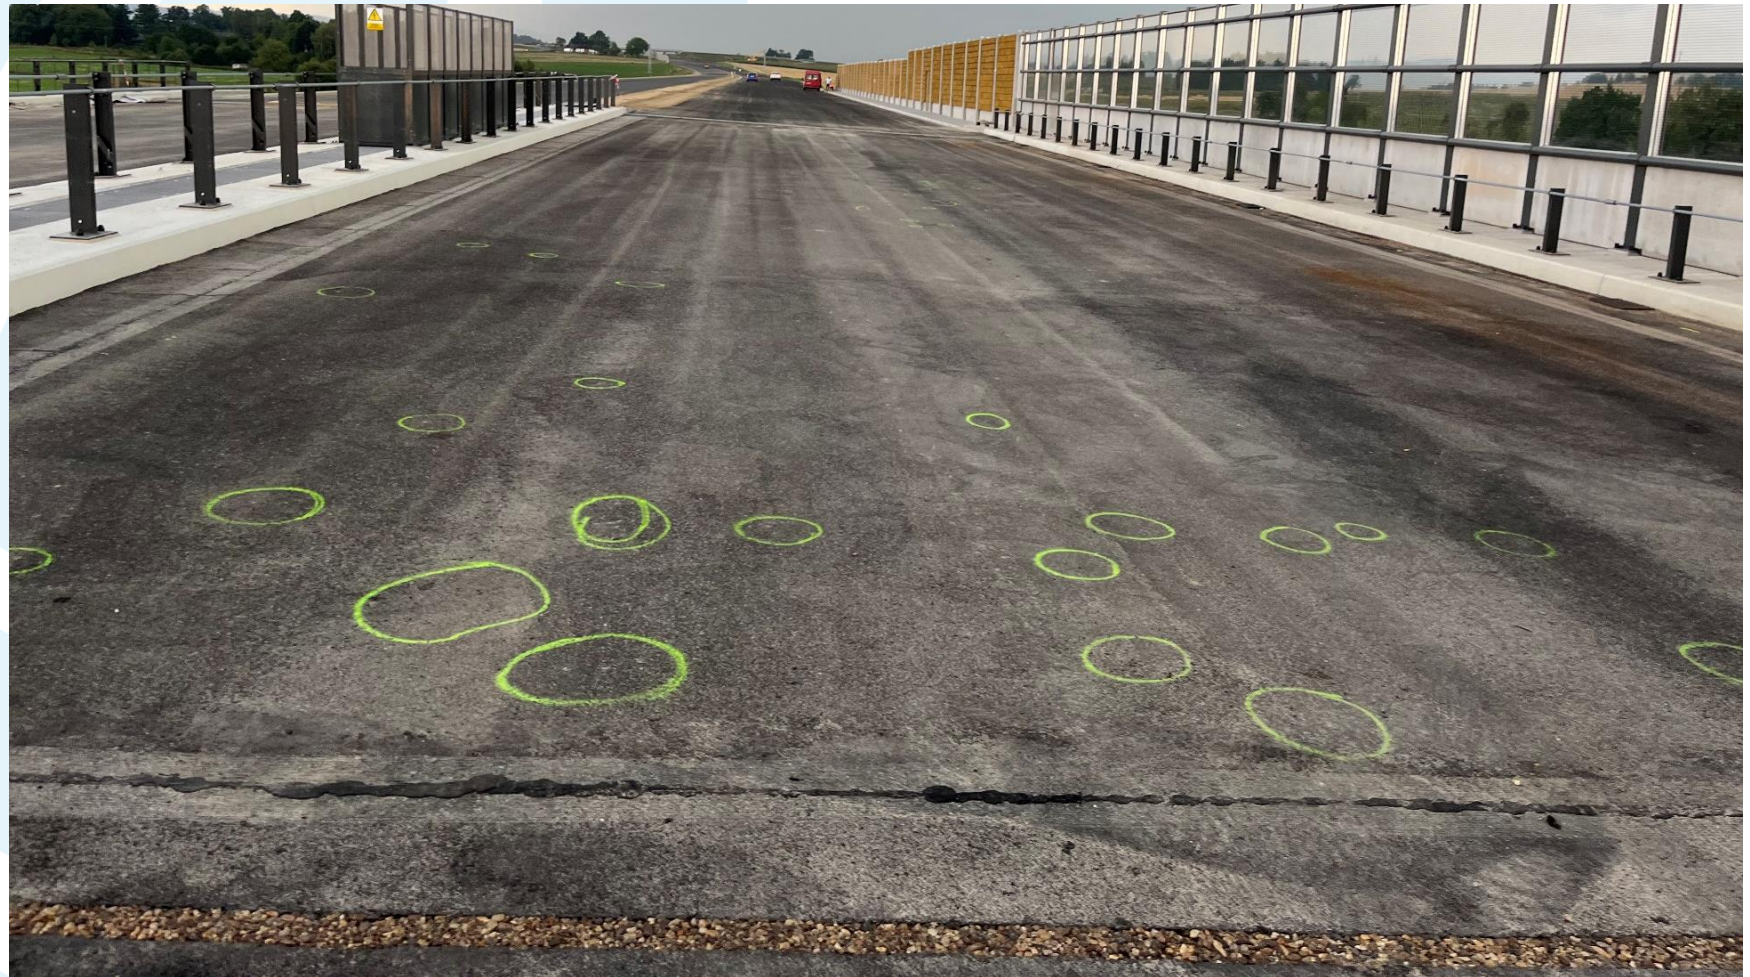
Boulení izolačního souvrství

- Kontroly a označení poruch termokamerou
- Odběr a rozbor plynu z vybraných boulí dle pasportu

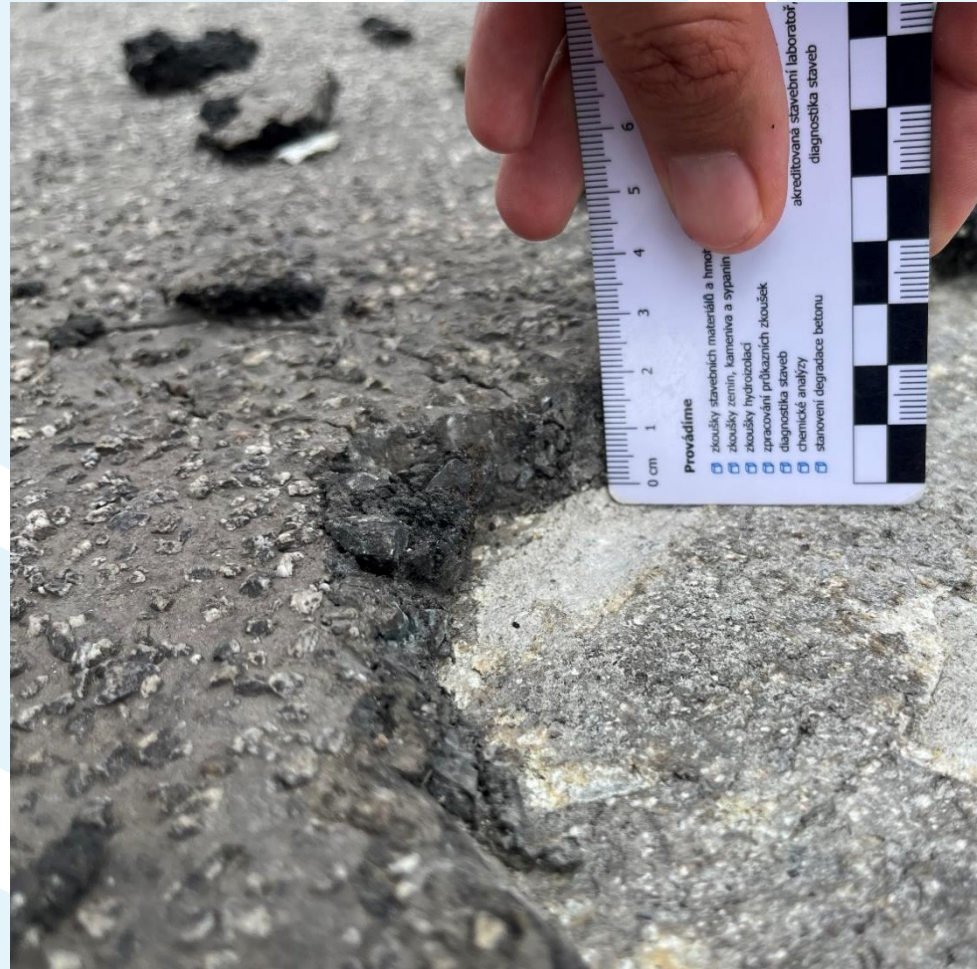
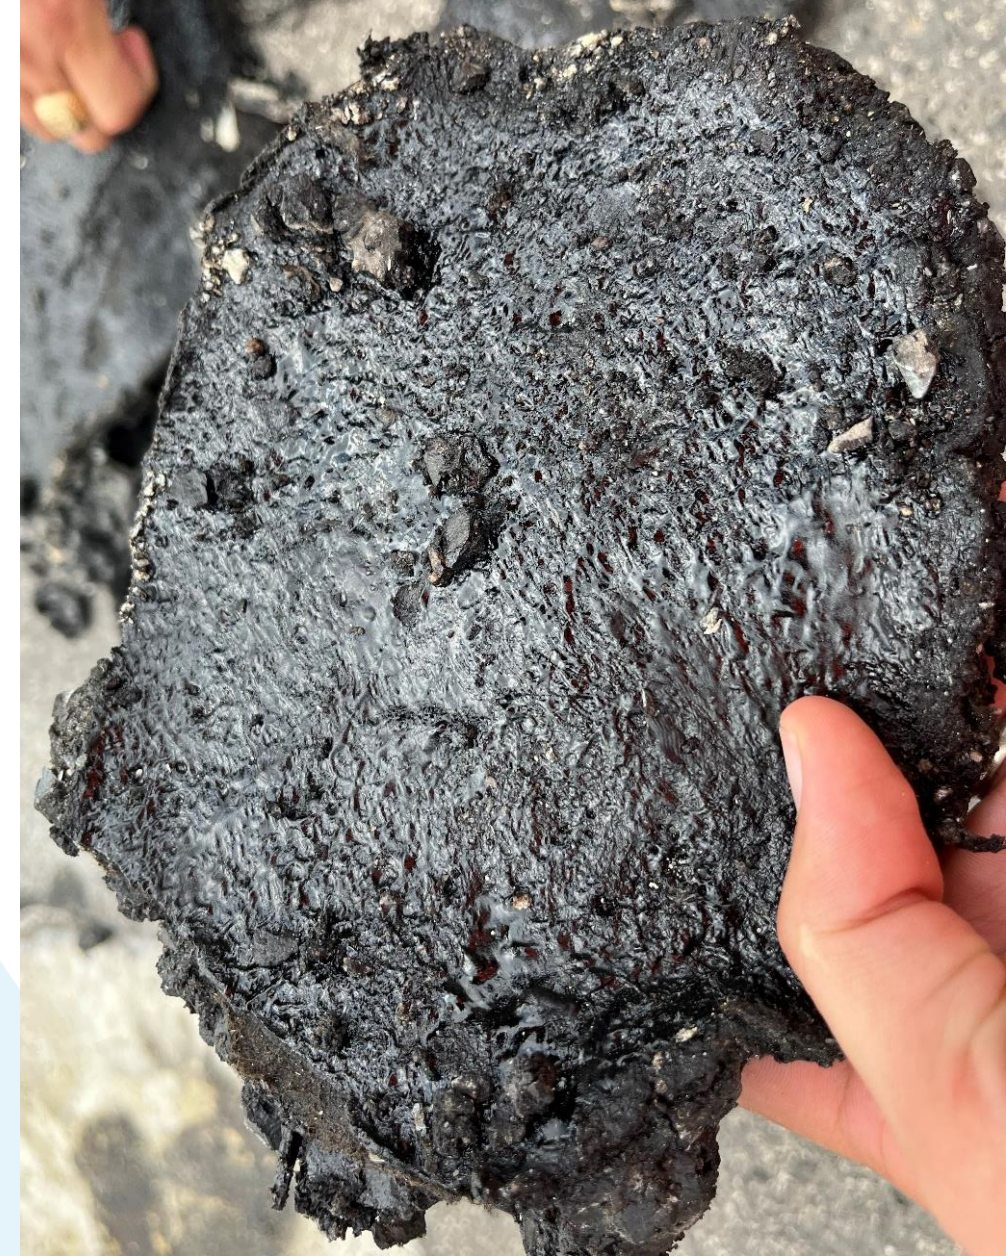
Boulení izolačního souvrství

- Nedokonalé natavení na pečetící vrstvu
- Podlimitní tloušťka LA

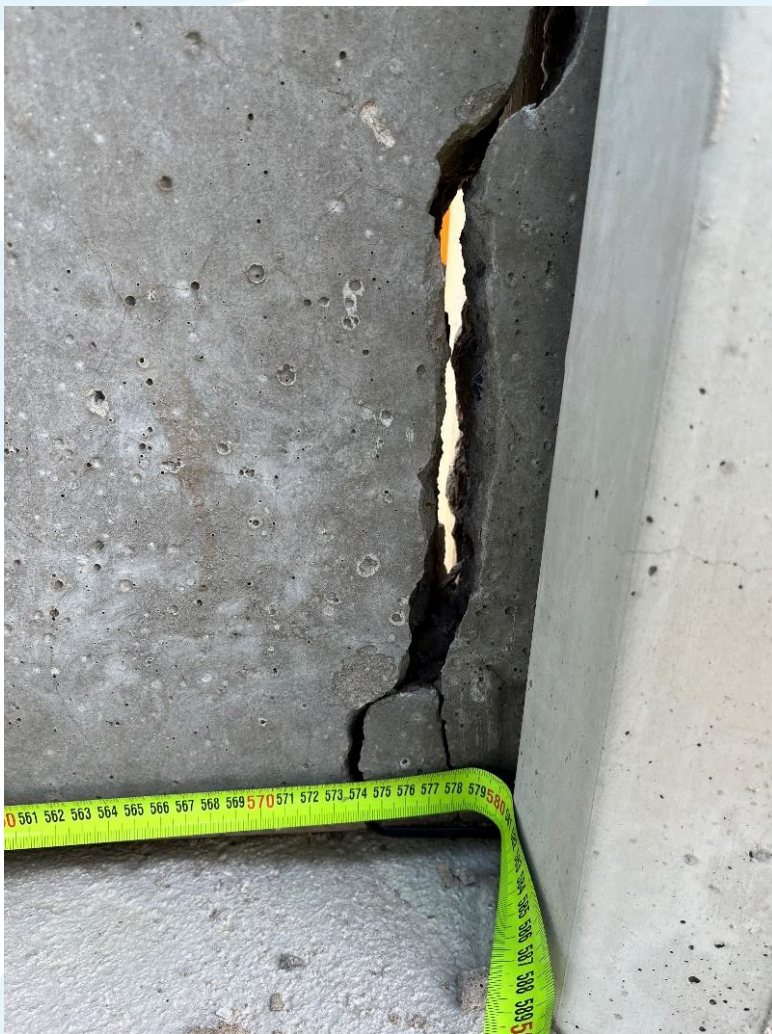
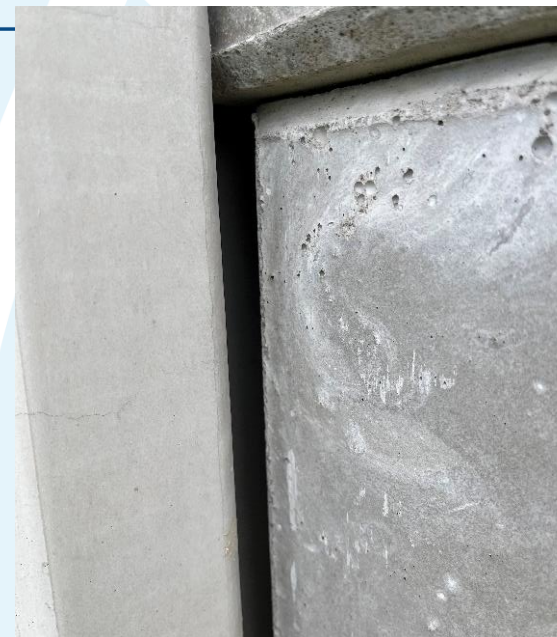
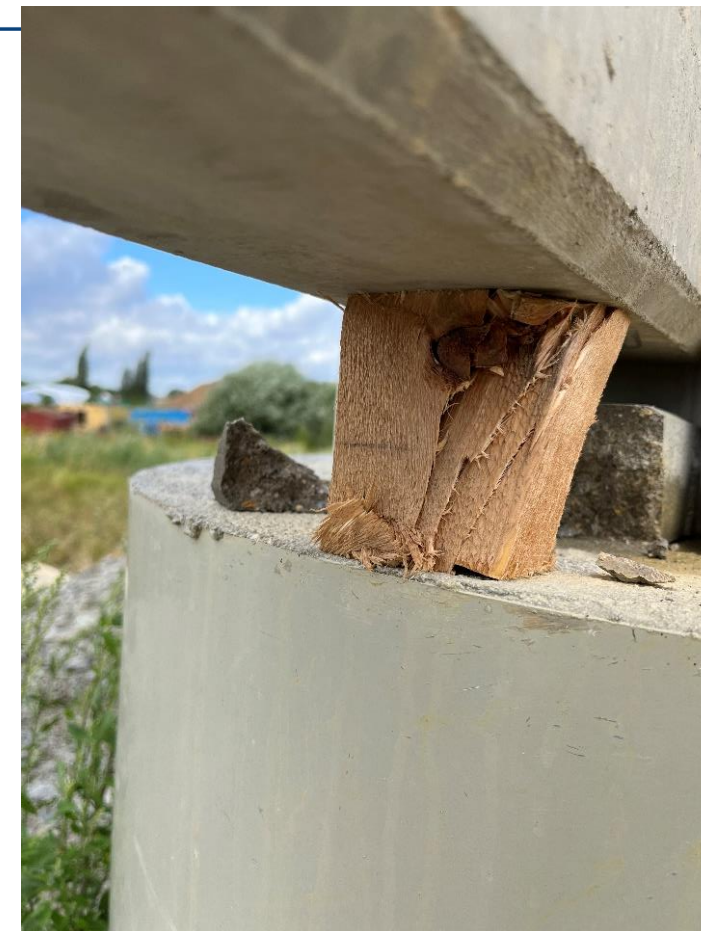
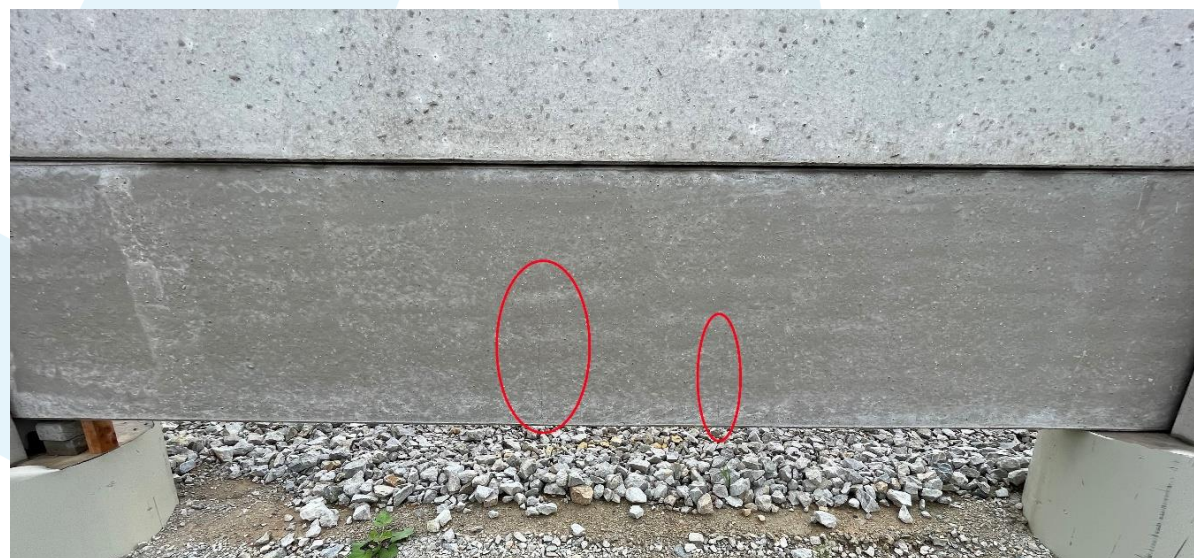
Neshoda s VTD u soklových panelů PHS

- Chybějící/špatná poloha výztuže panelu
- Špatný postup při instalaci panelů
- Nedodržení rozteče sloupů

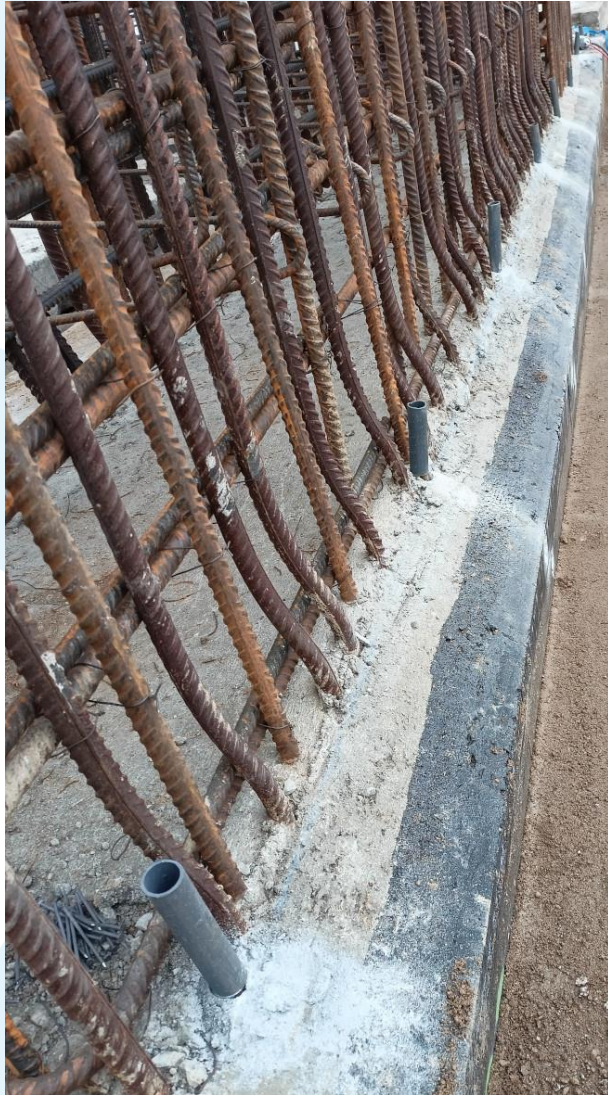
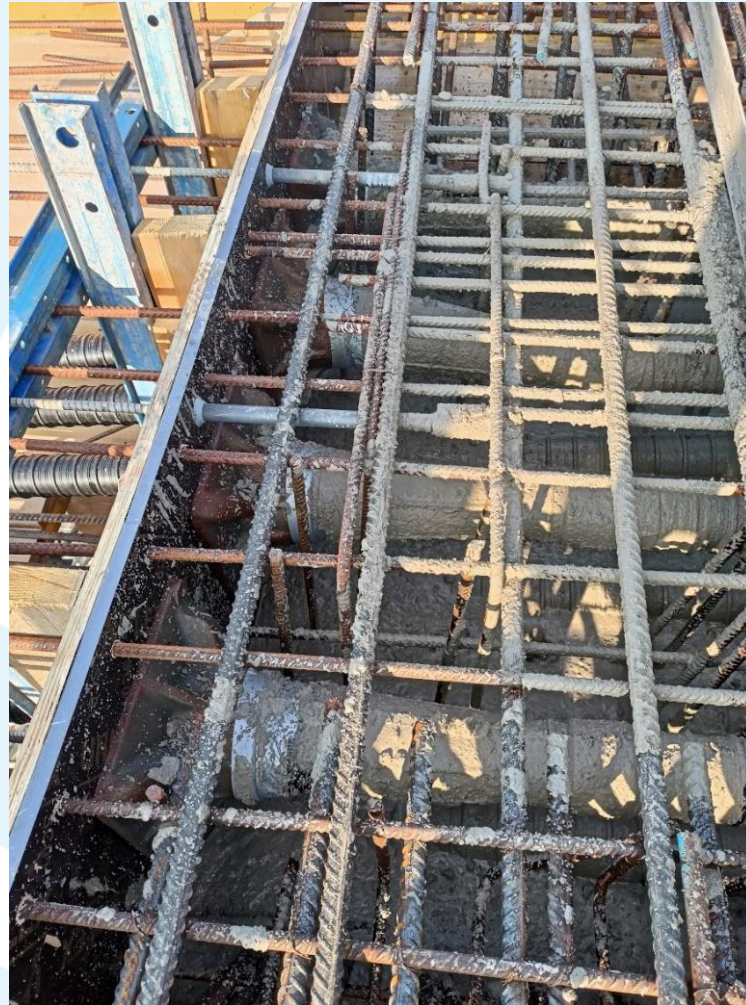
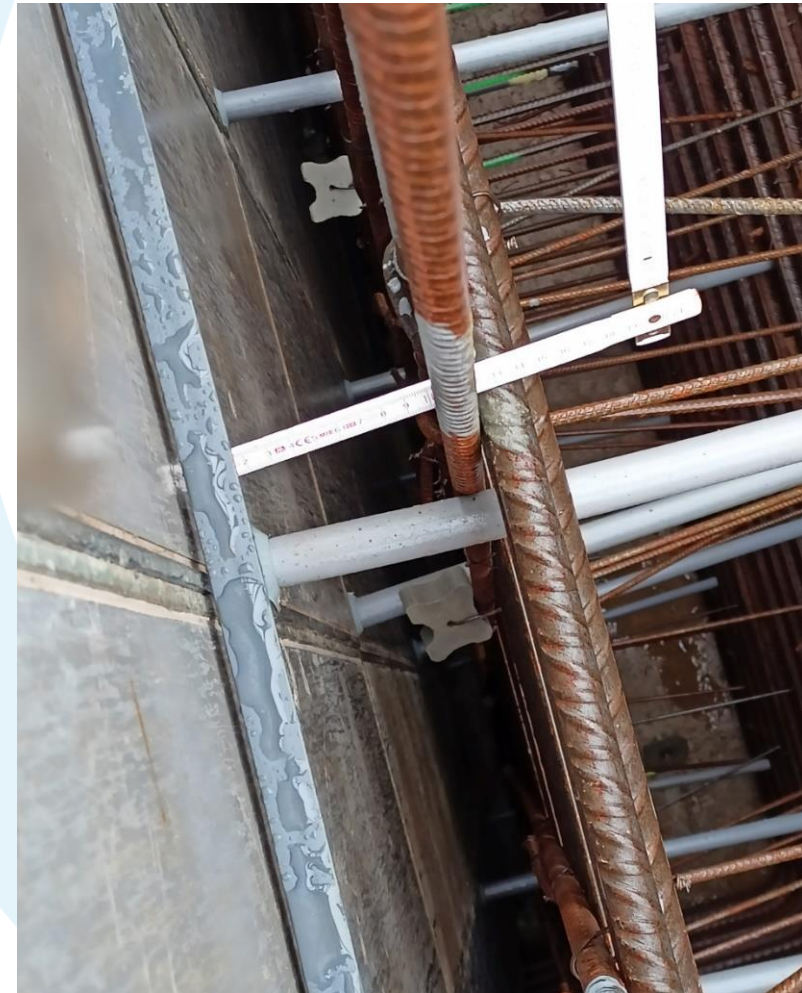
Výztuž

- Krepování svislé výztuže
- Nedodržení předepsaného krytí výztuže
- Absence výztuže podkotevní oblasti

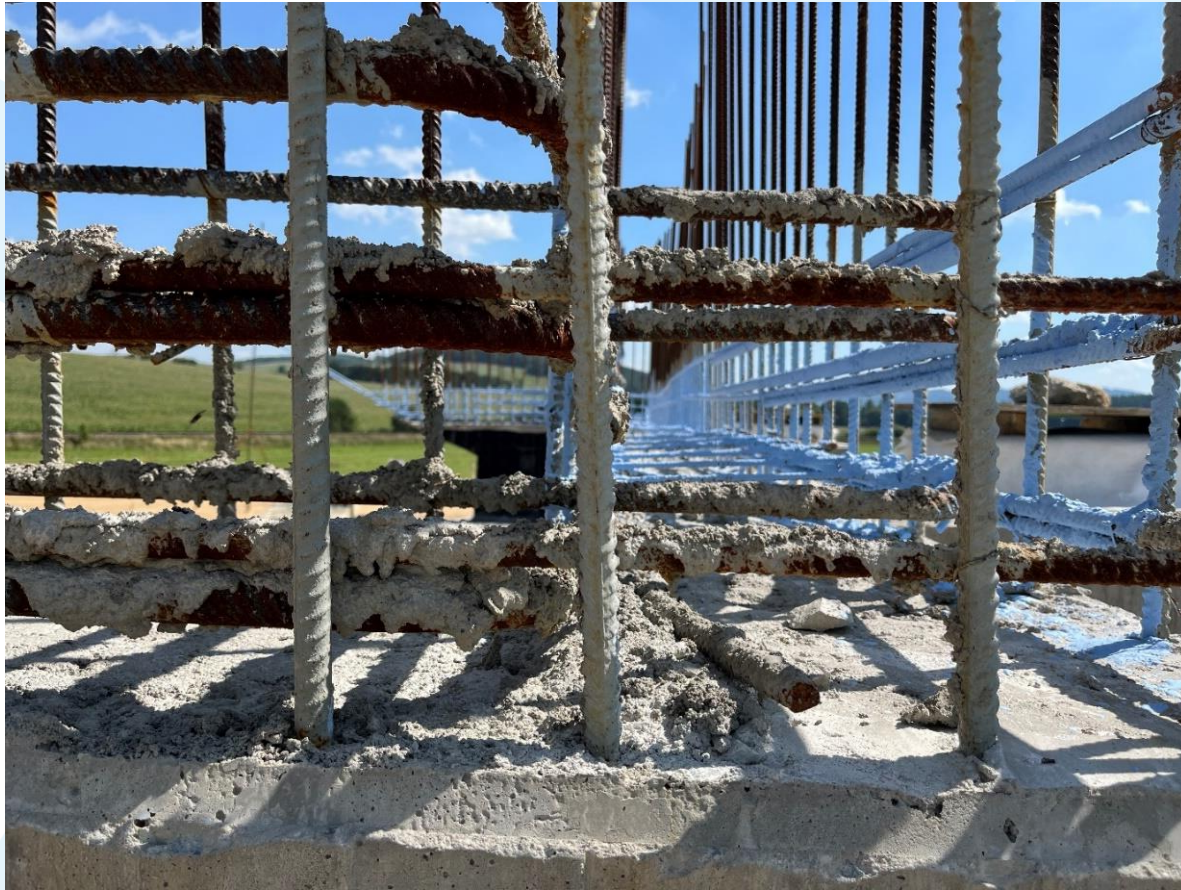
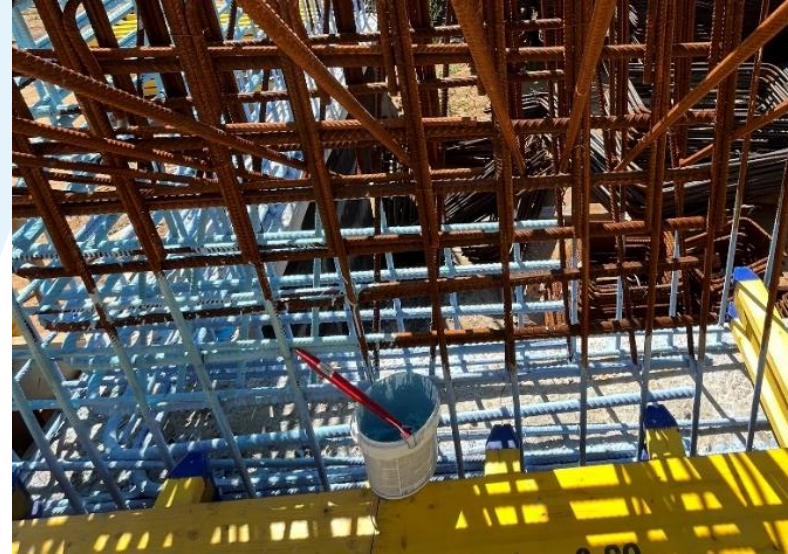
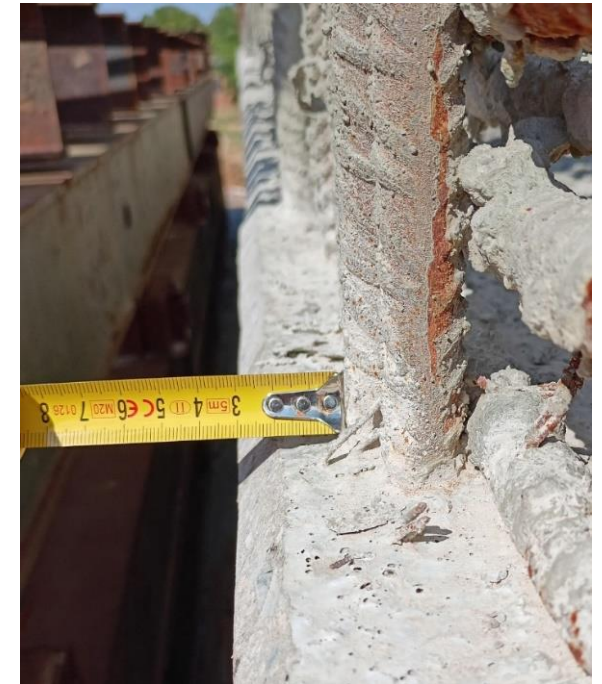
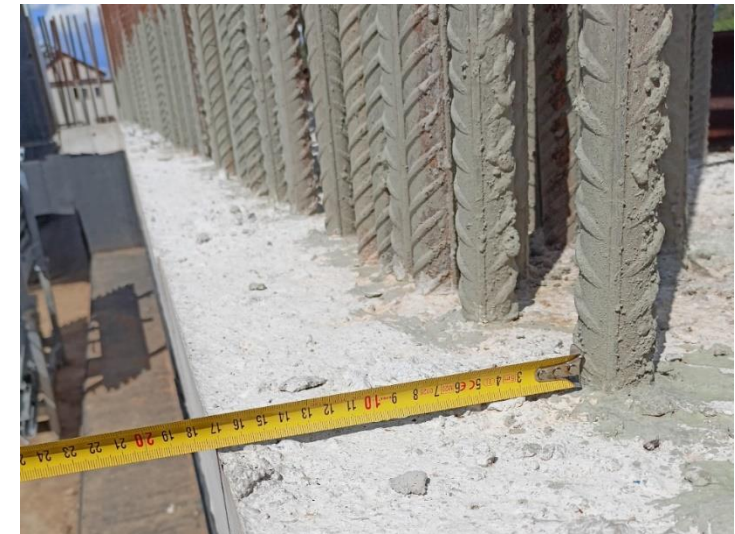
Výztuž

- Zjištění:
- Nedodržení předepsaného krytí výztuže **17 a 3 cm!**
 - Zkorodovaná a špinavá výztuž ošetřena nátěrem – separační vrstva

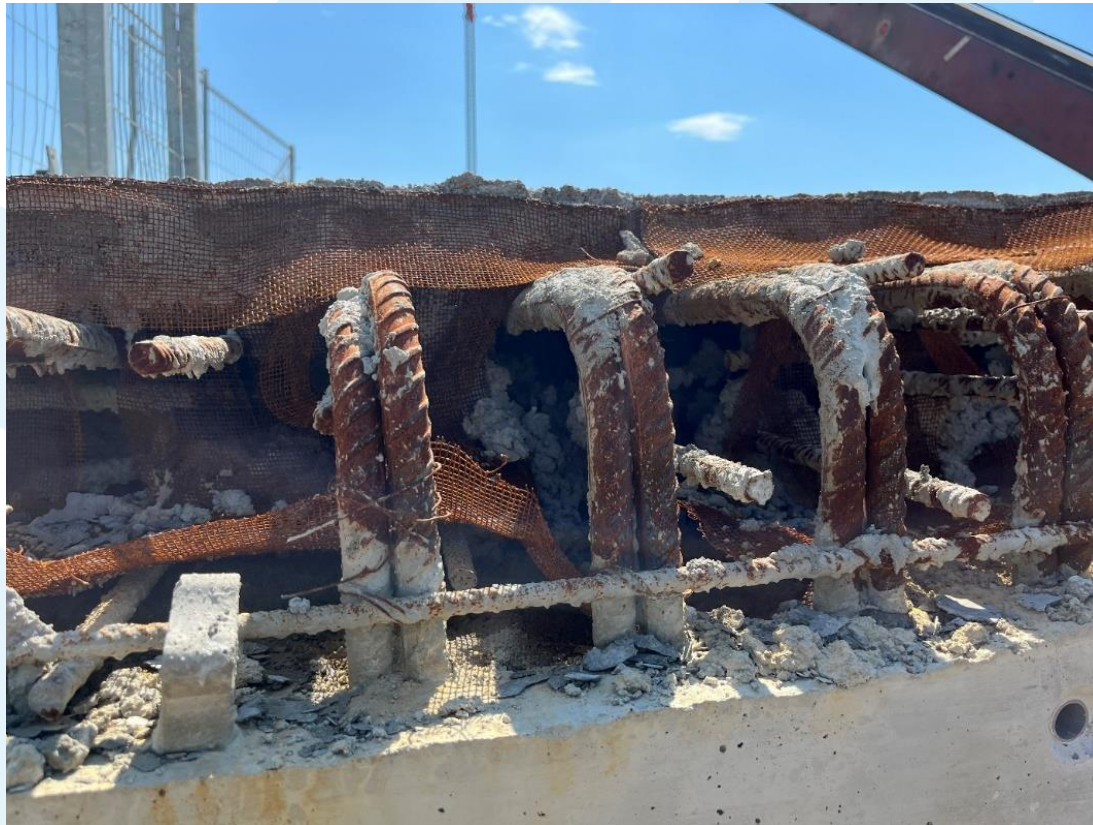
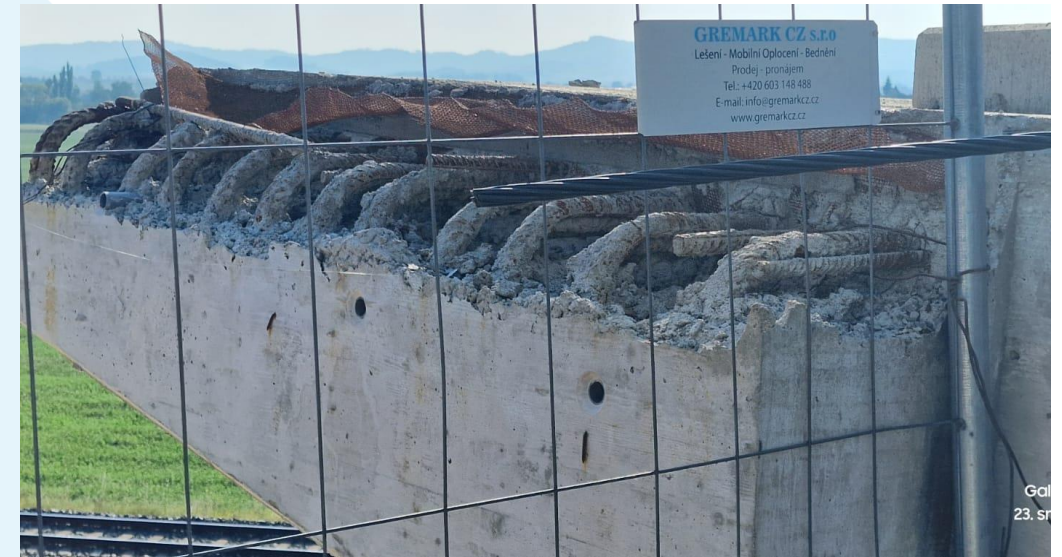
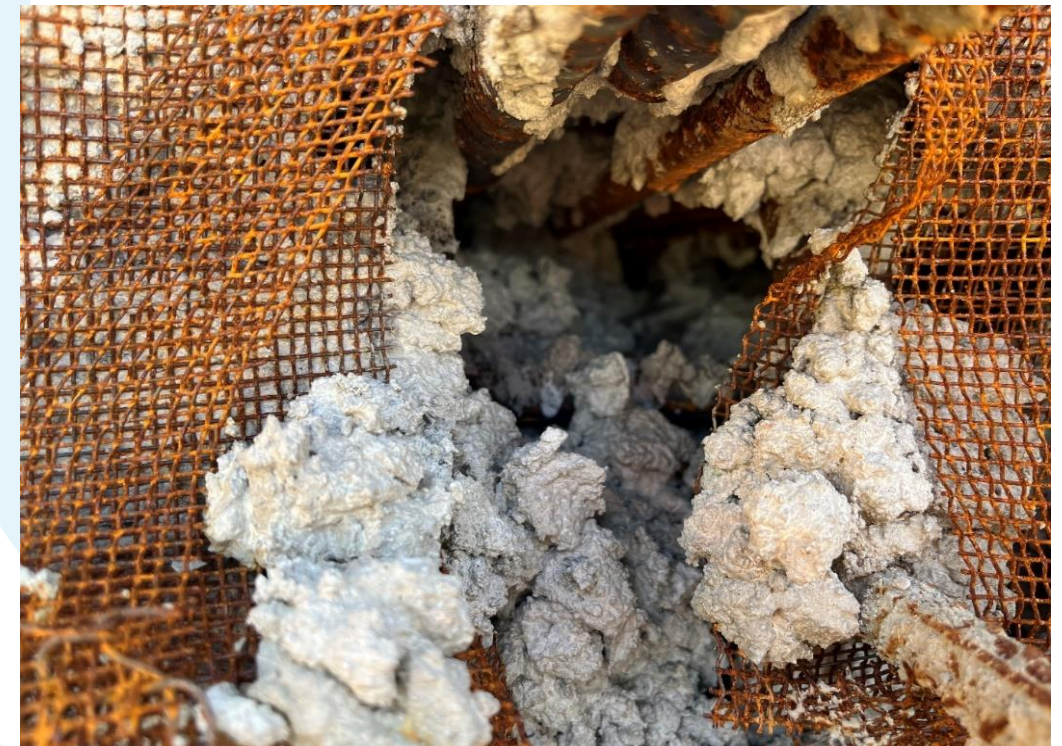
Betonáž konzole NK

- Nedokonalé probetonování
- Přebetovaná výztuž pro osazení MDZ

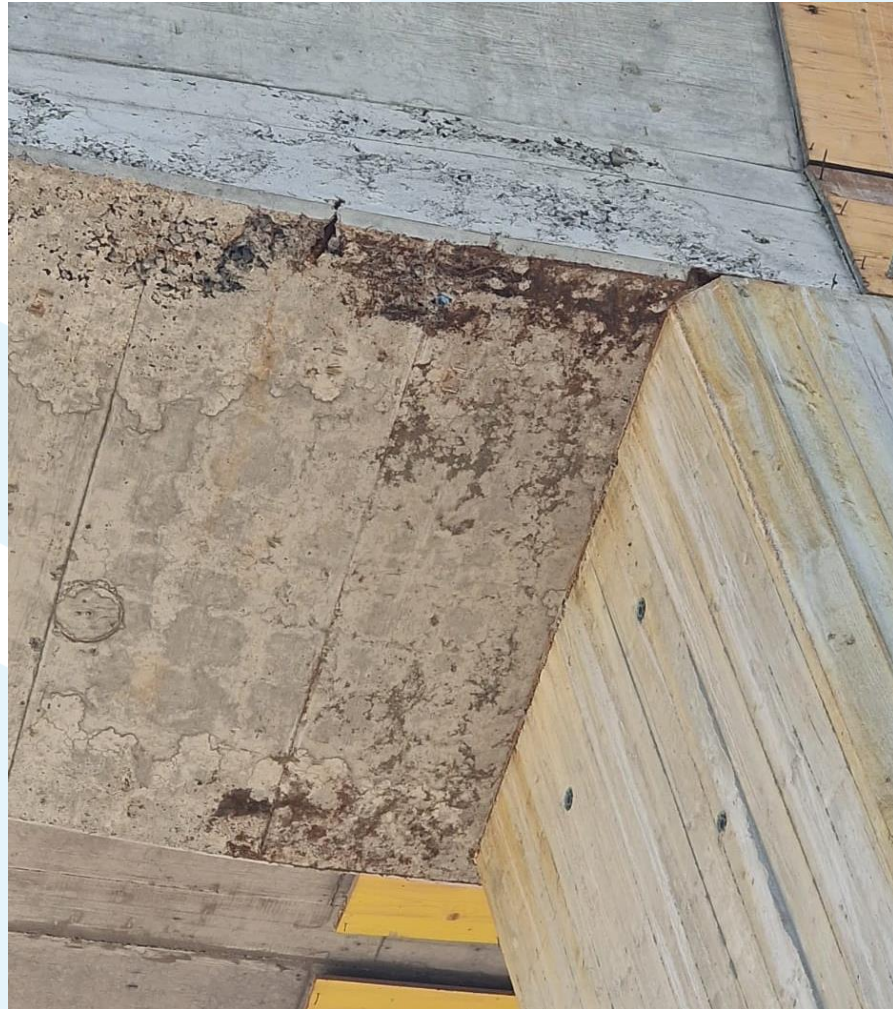
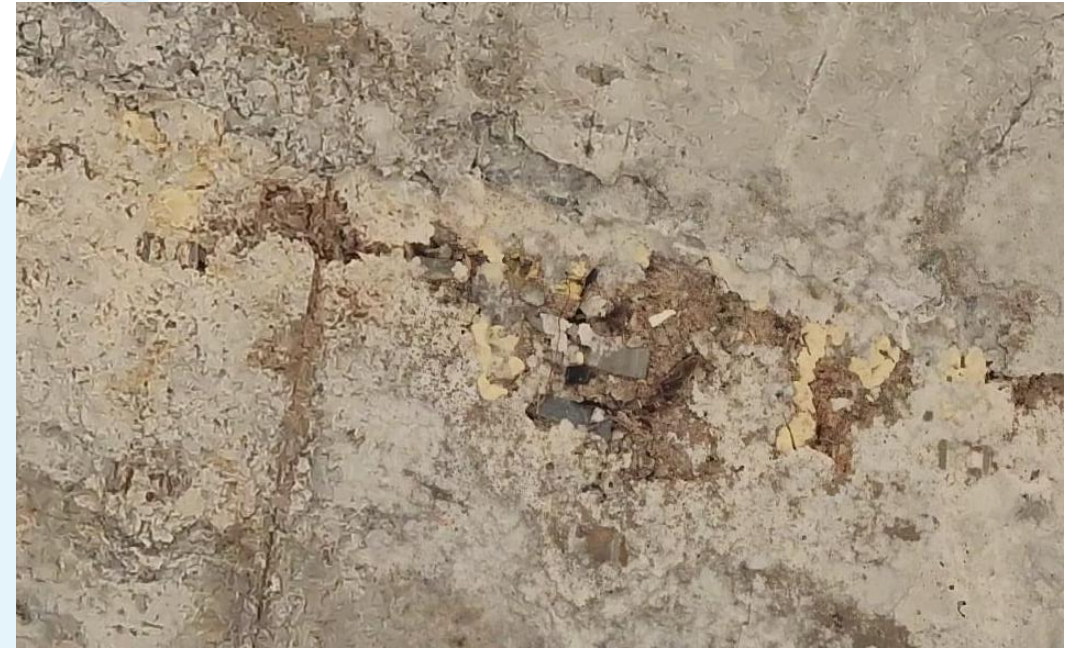
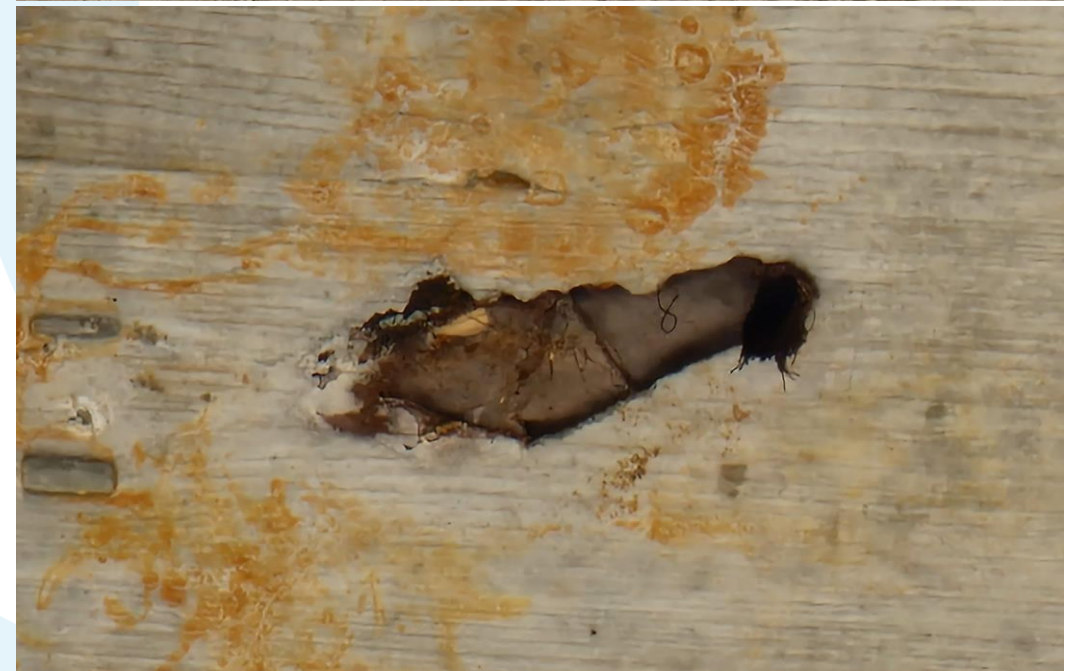
Betonáž mostovky

- Zjištění:
- Štěrková hnízda
 - Nečistoty v bedně
 - Nepravidelné pracovní spáry

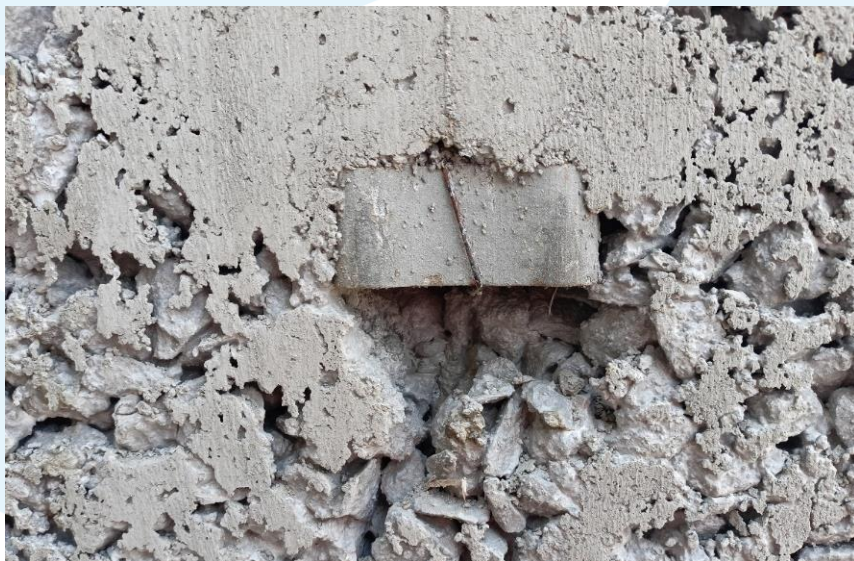
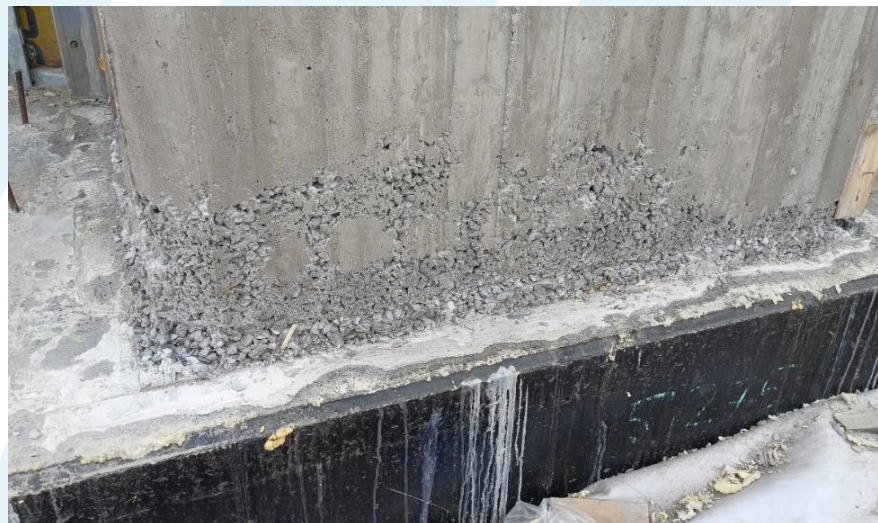
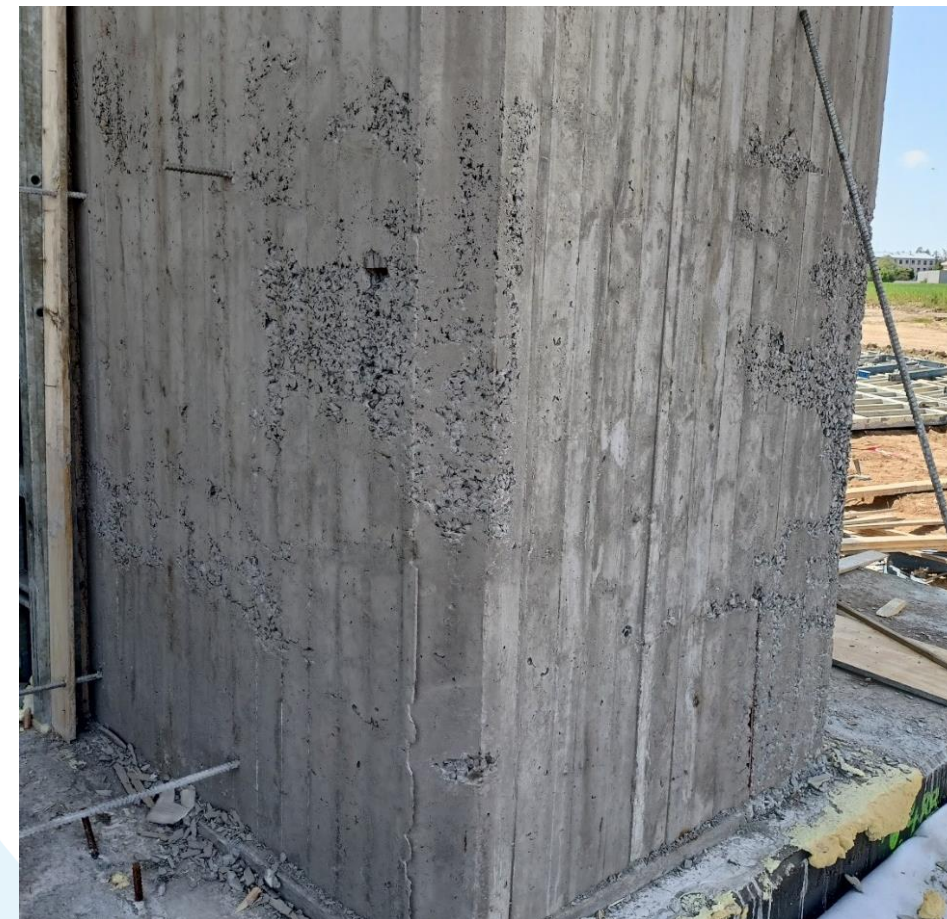
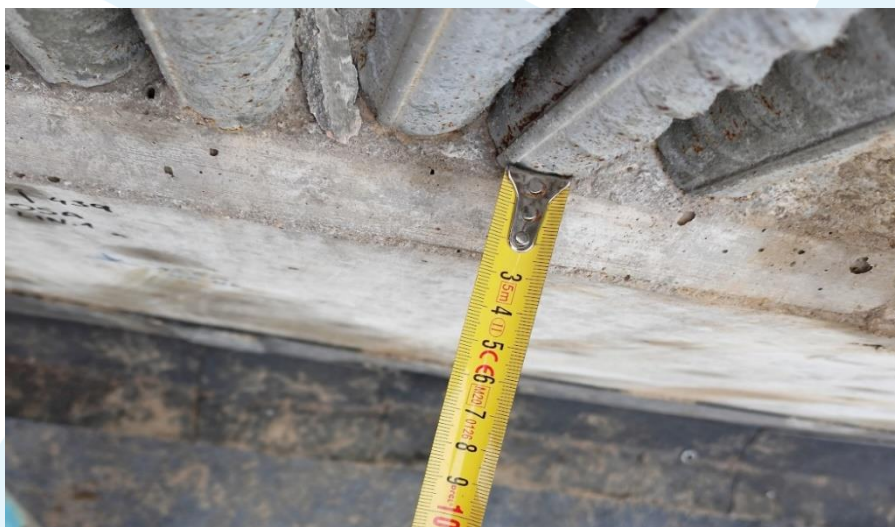
Betonáž spodní stavby

- Zjištění:
- Chybné upevnění distančních tělísek
 - Štěrková hnízda, krytí výztuže

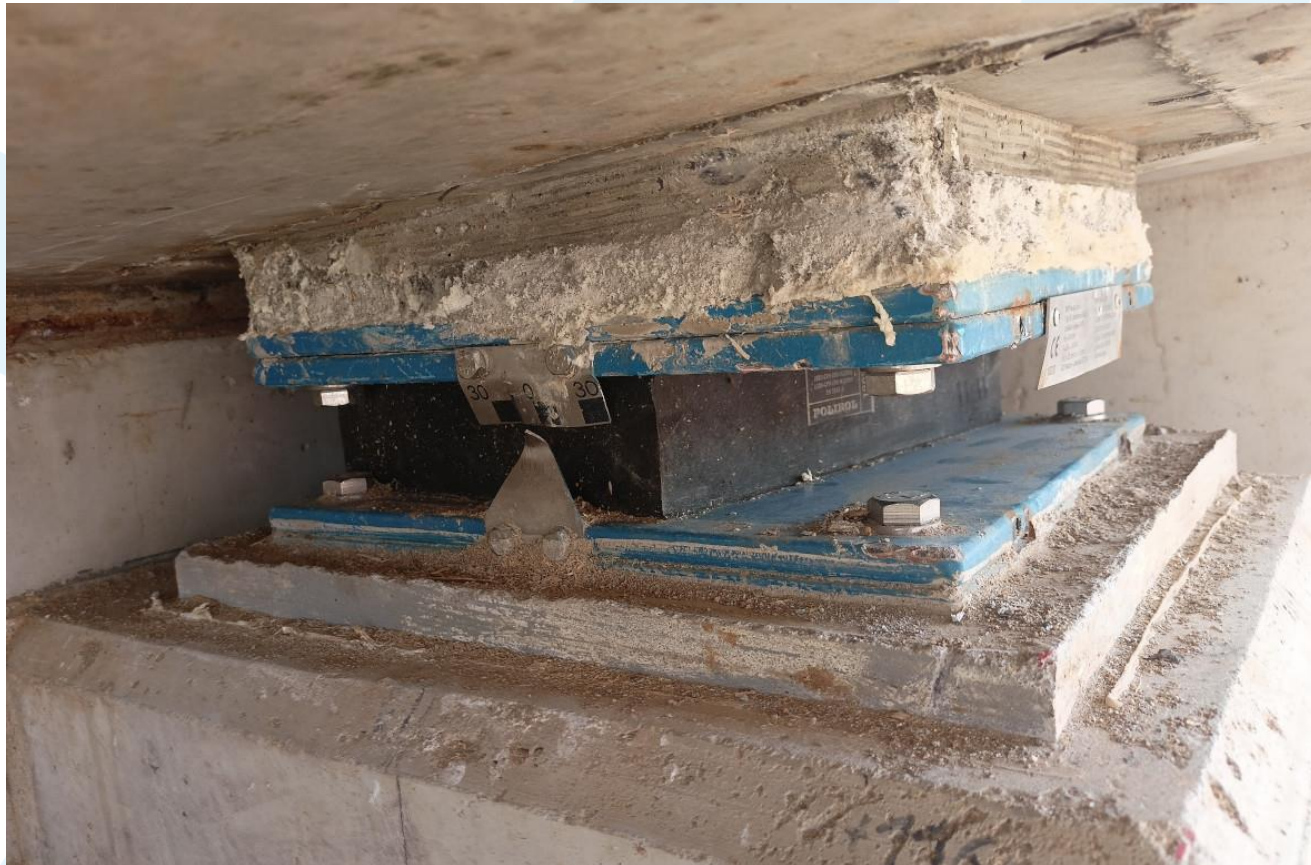
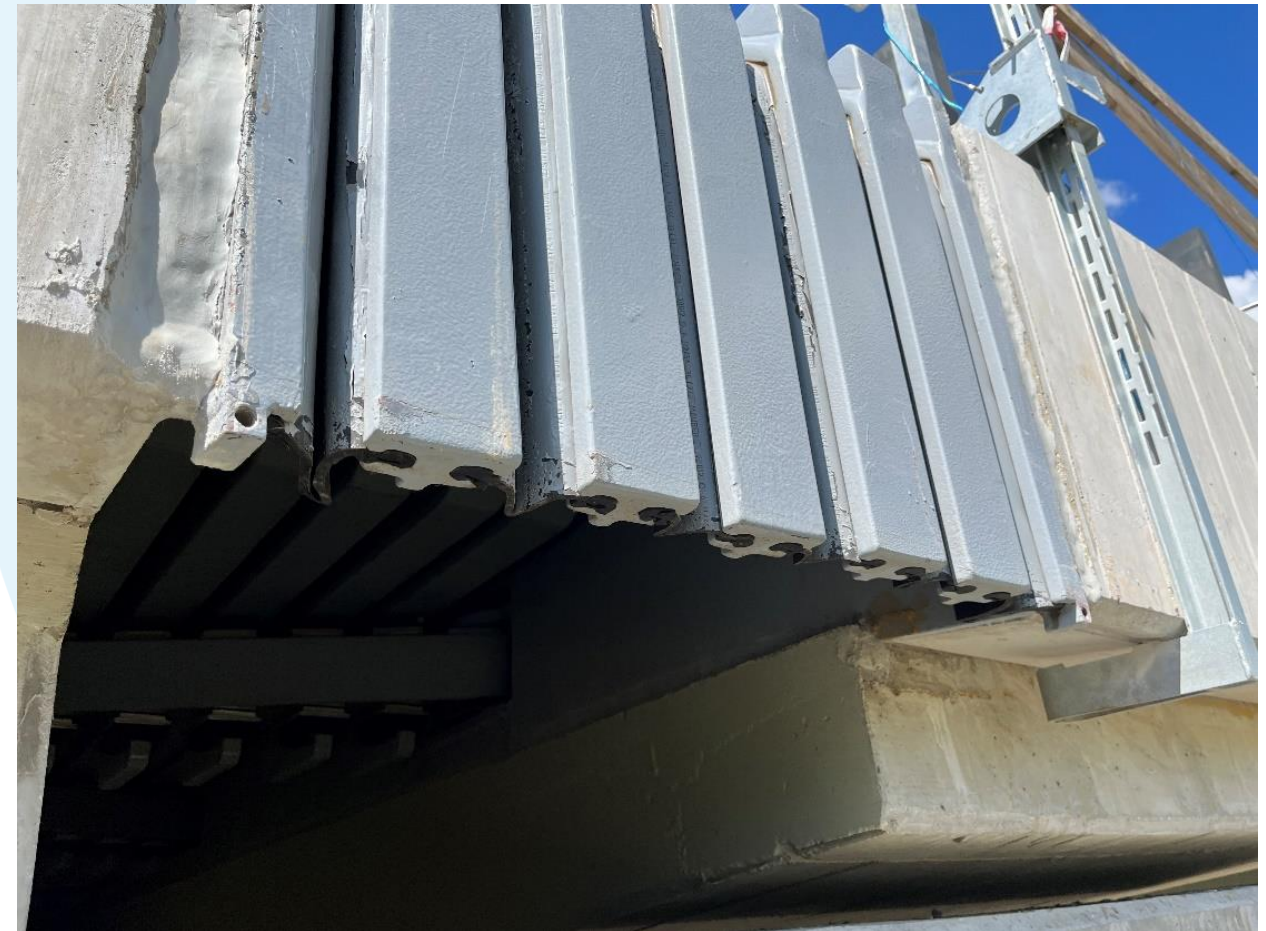
Mostní dilatační závěry a ložiska

- Posun elastomerového ložiska po předeptnutí
- Zařízení gum MDZ
