ŘEDITELSTVÍ
SILNIC
A DÁLNIC

Konference dozorování

Praktické poznatky z kontroly kvality staveb

7. 3. 2024

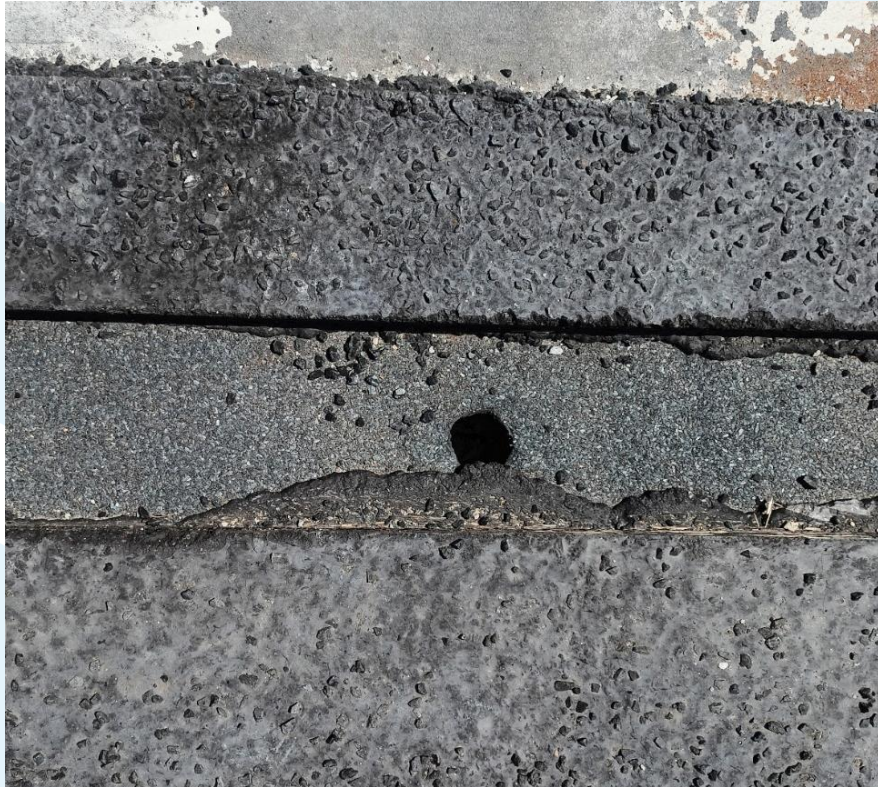
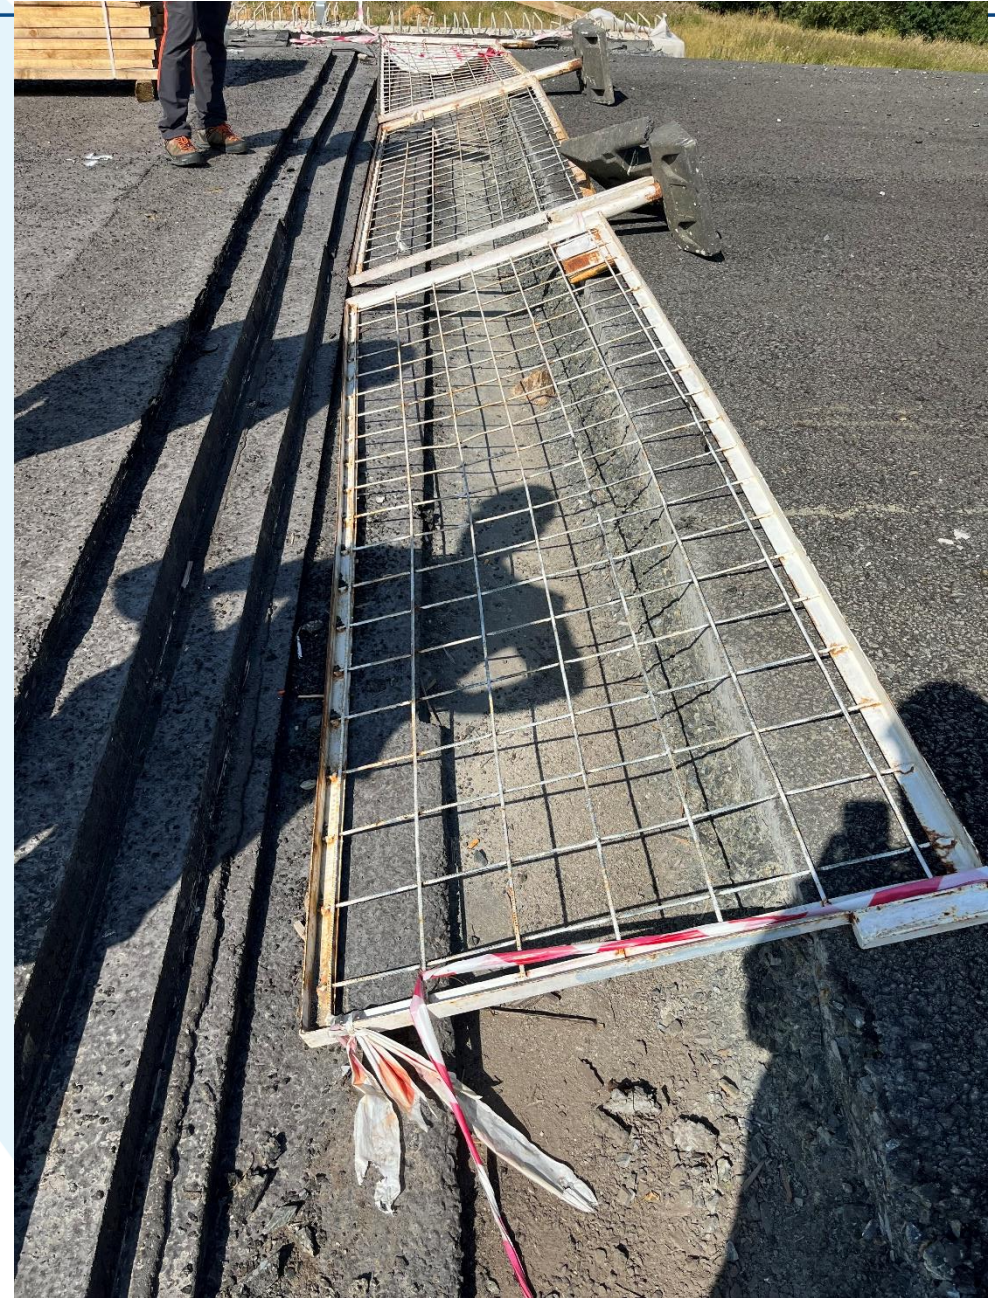
Litý asfalt

- Chybně provedený detail předpolí, kdy všechna voda z LA se zadržuje ve žlabu a vrstvou MZK protéká do násypu
- Chybný detail rozšíření LA v oblasti odvodňovací trubičky

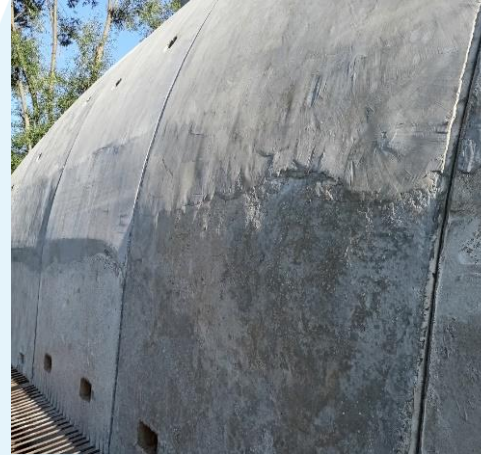
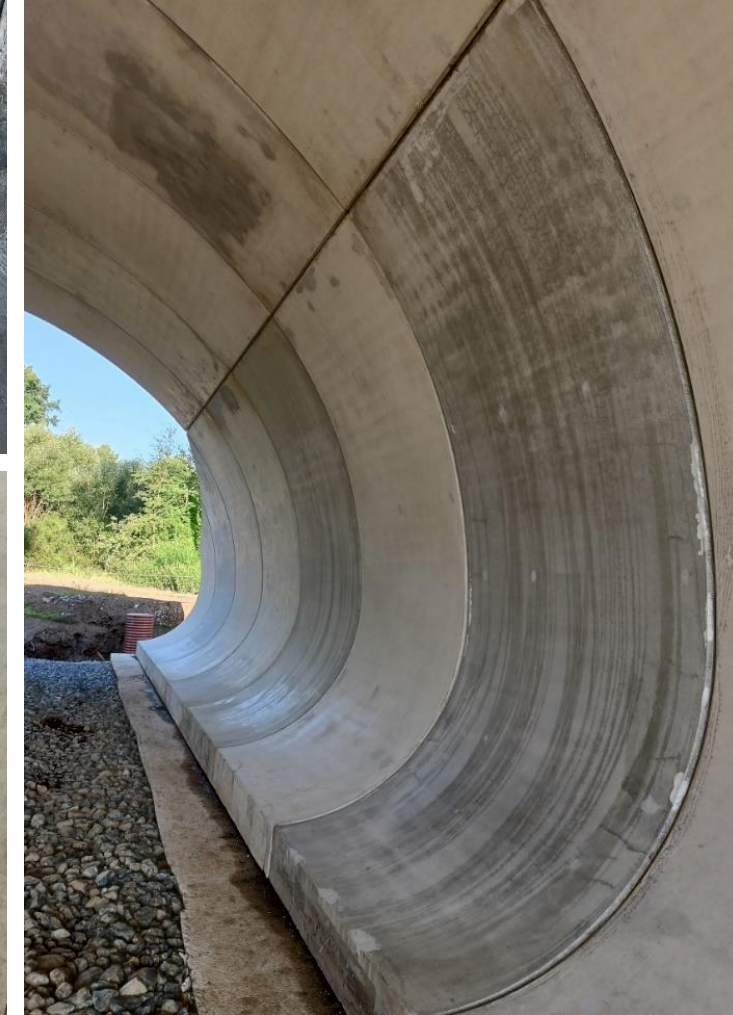
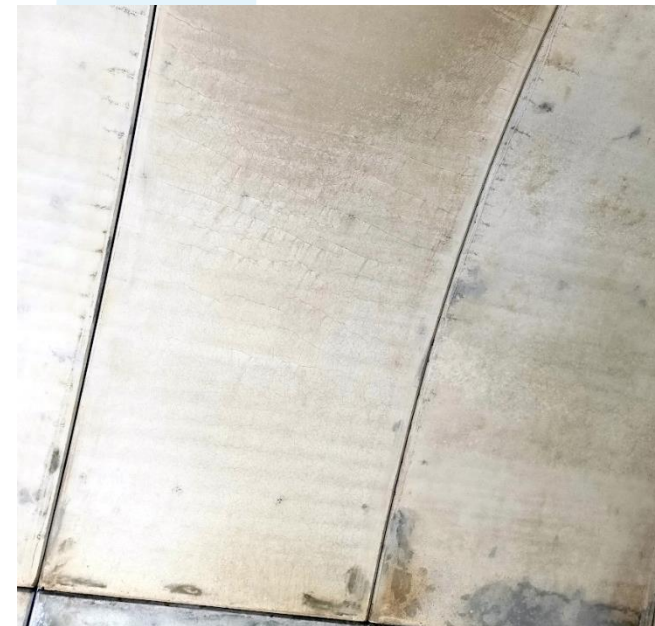
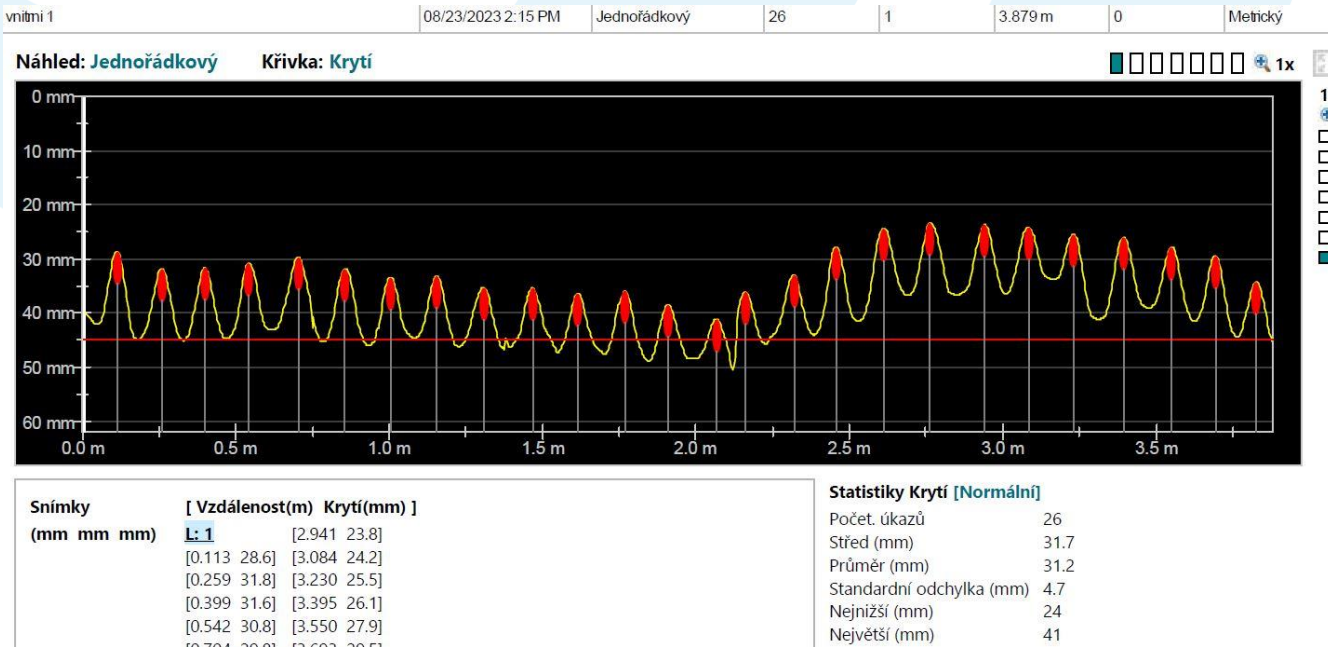
Krytí prefabrikovaných dílců

- Průměrné krytí 31mm namísto požadovaných 45mm, plošné sanace již z prefy
- Barevná nestejnost
- Příčné trhliny kopírující příčnou výztuž

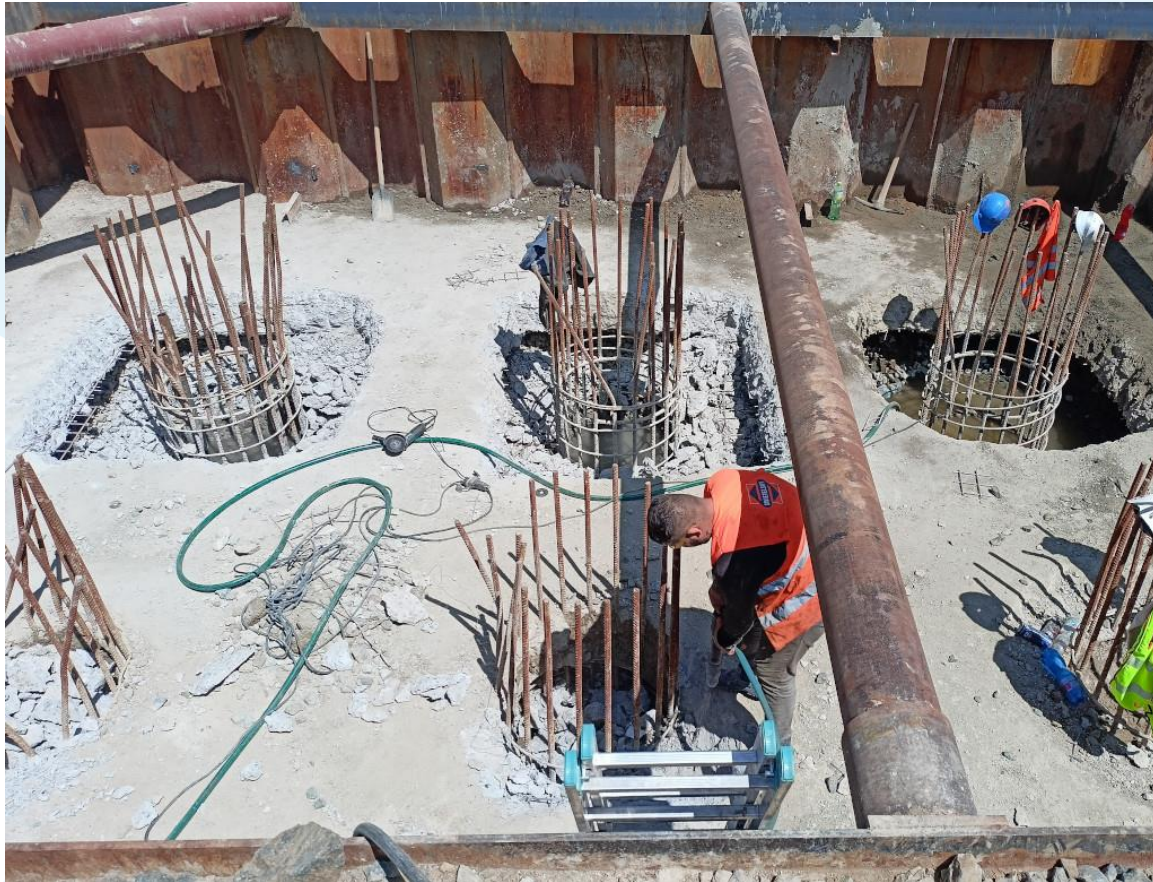
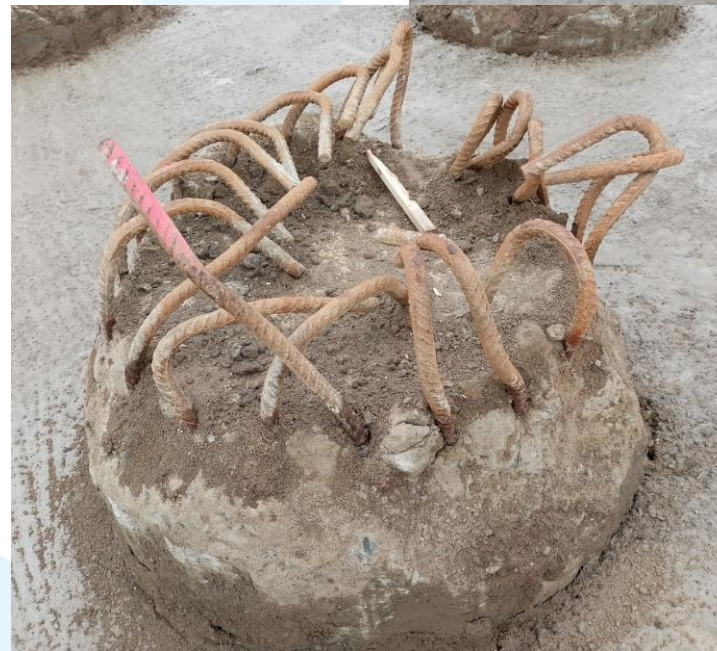
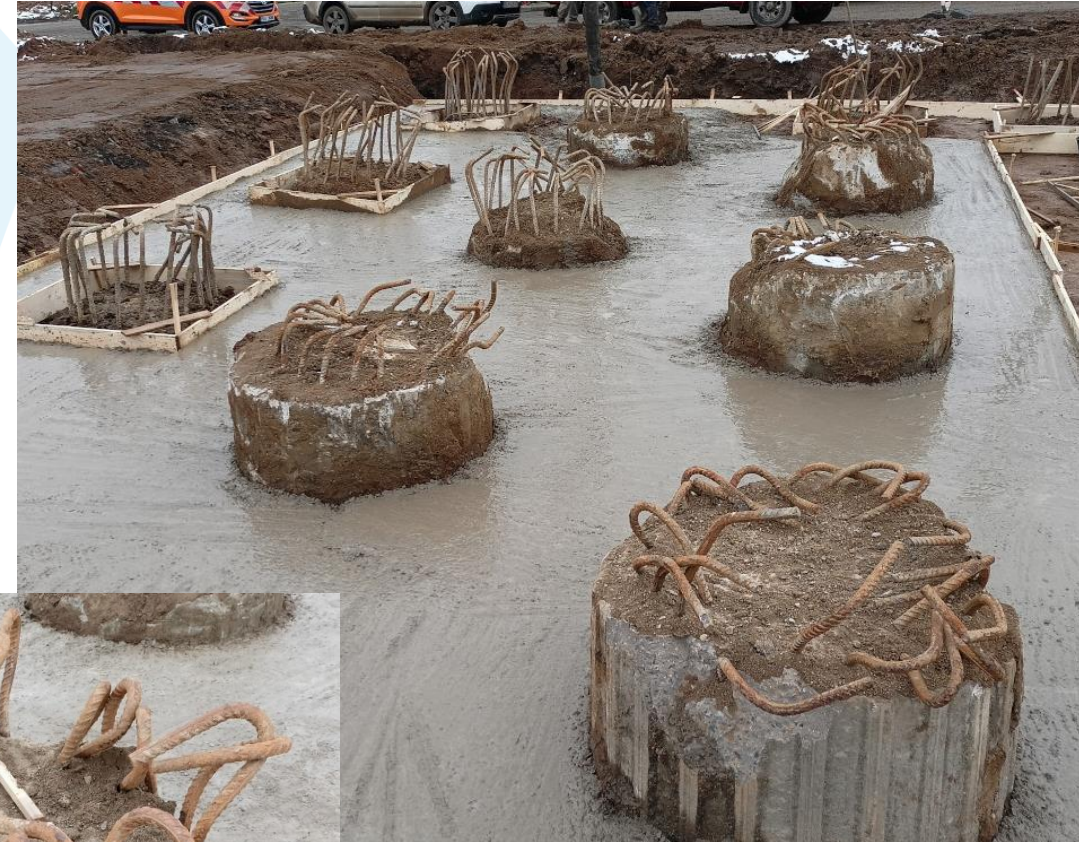
Pilotové založení

- Nedostatečná pevnost betonu pilot do hloubky cca 80cm pod úroveň základu
- Stav výztuže armokošů pilot před odbourání na požadovanou výšku

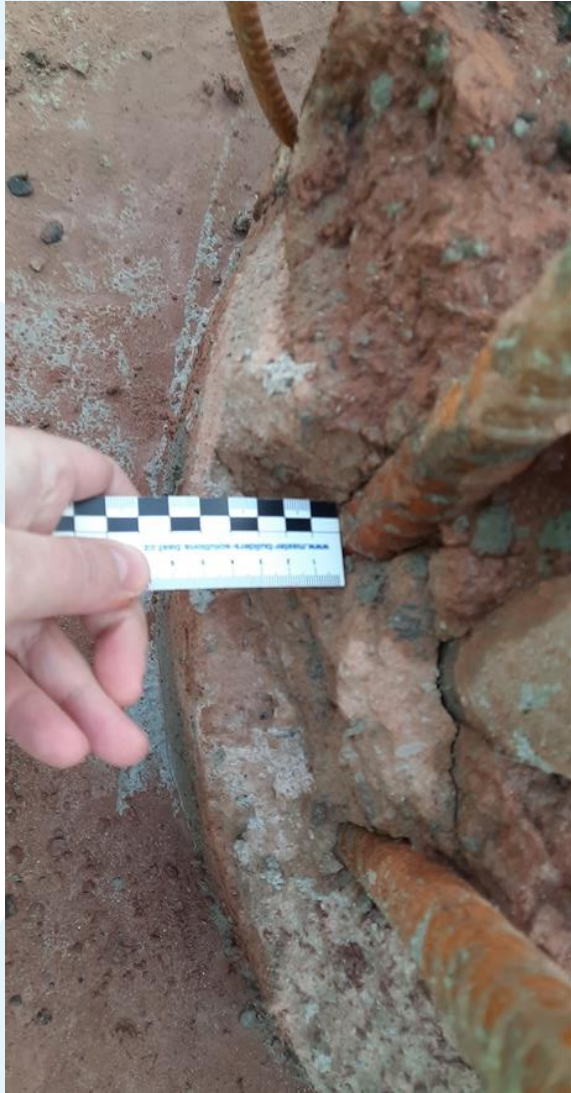
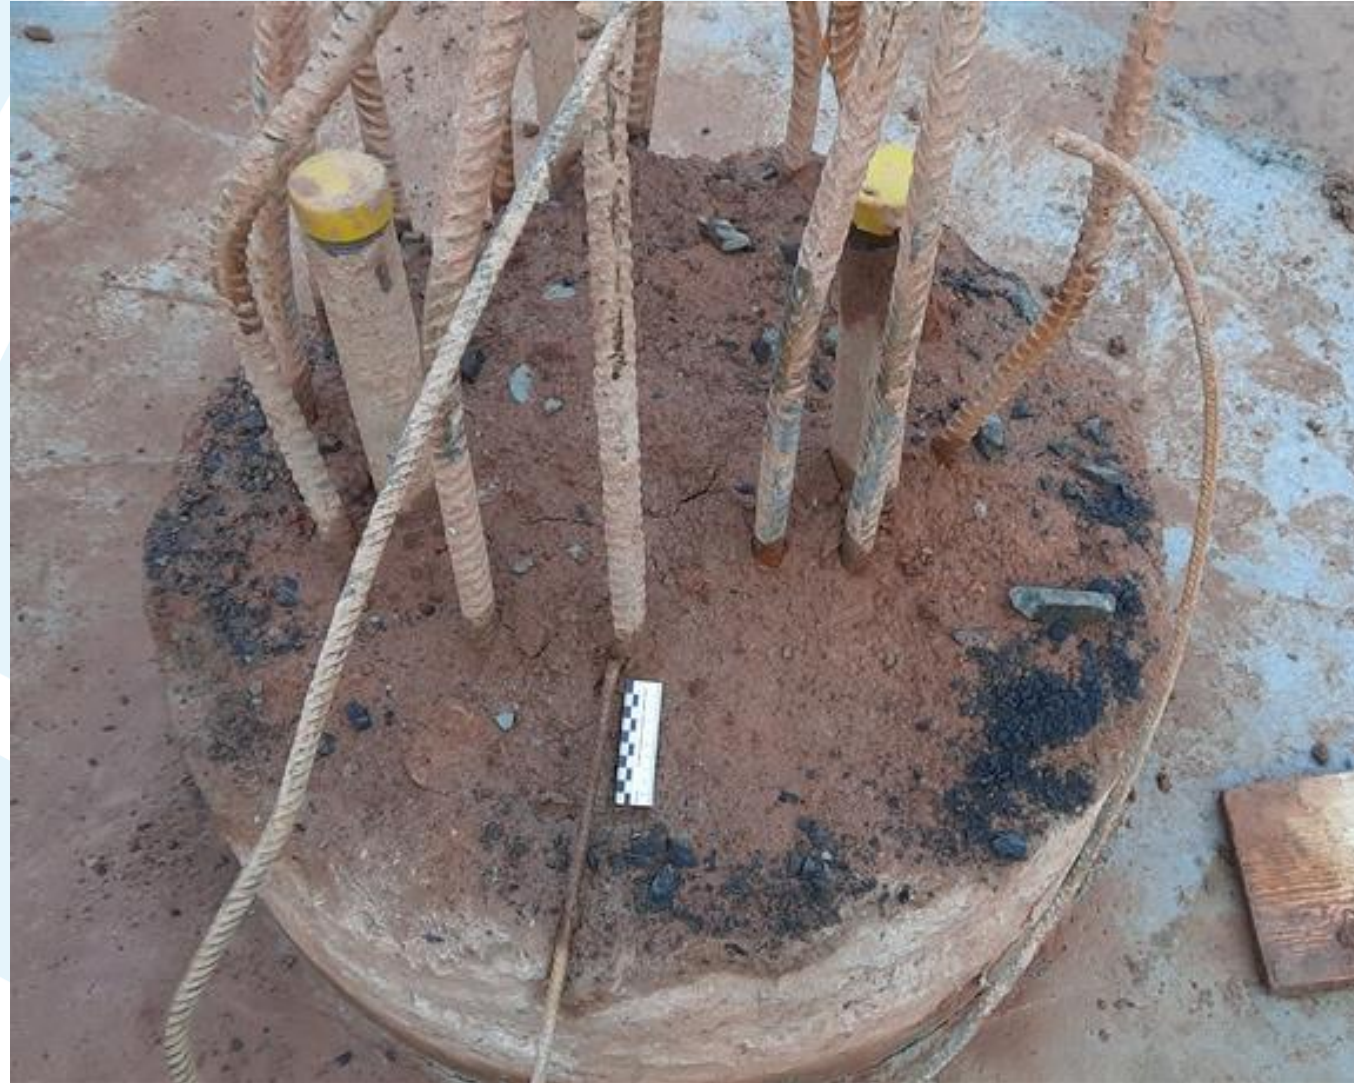
Polohová odchylka armokoše piloty

- Nedostatečné krytí výztuže piloty P2 a P3 na SO 224

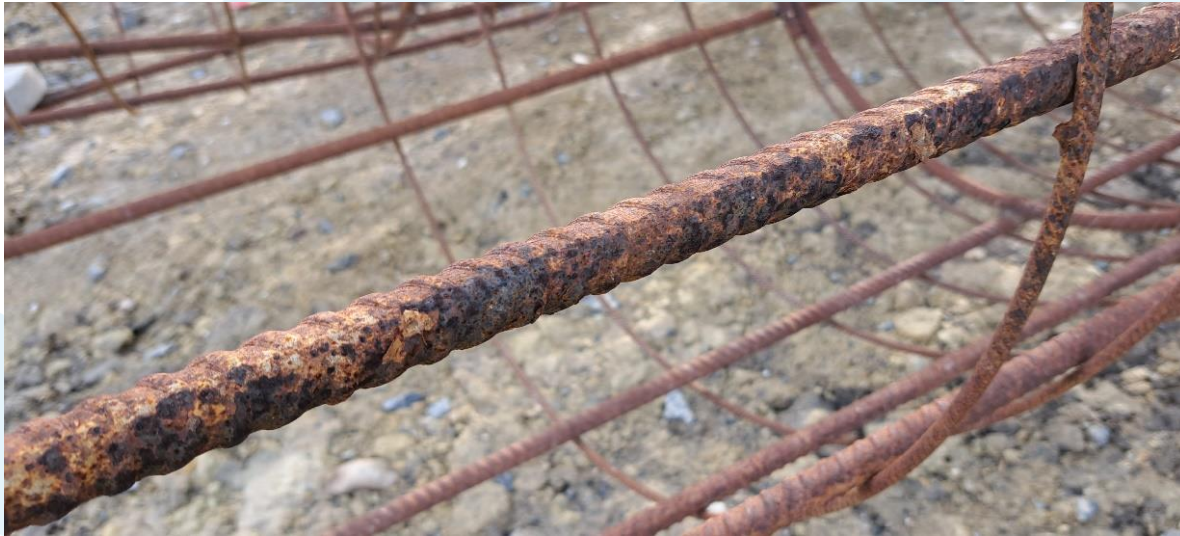
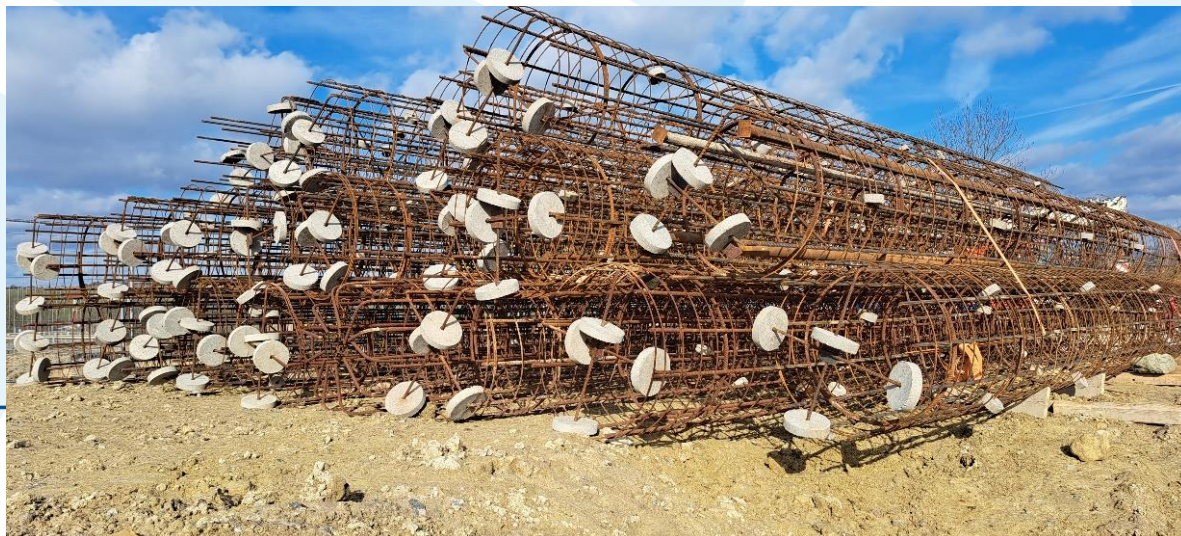
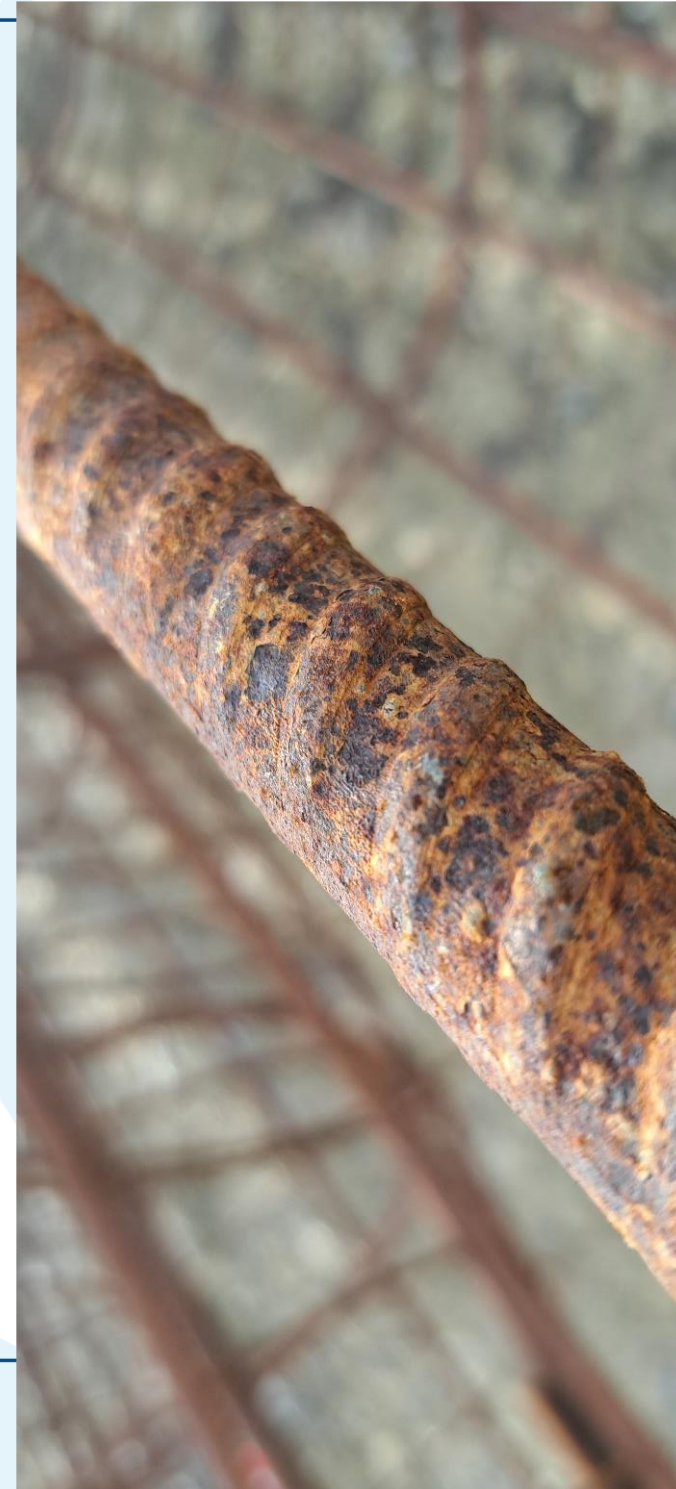
Koroze výztuže pilot

Zjištění: • Šupinková koroze armokošů

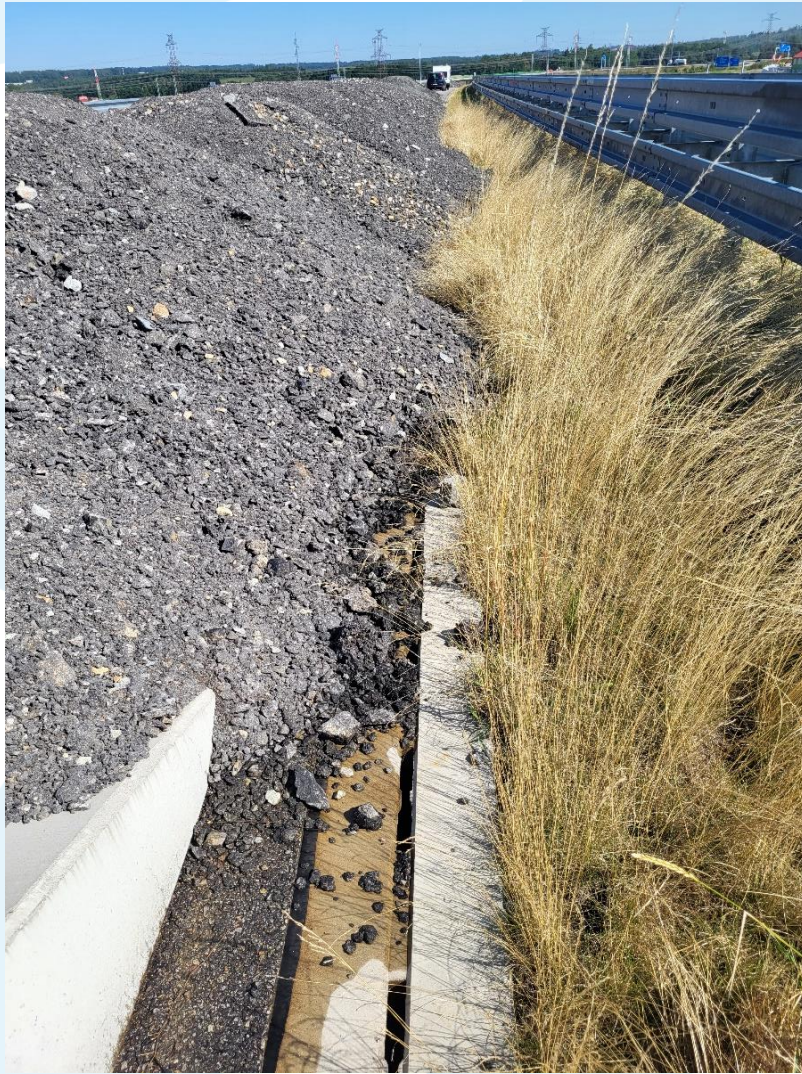
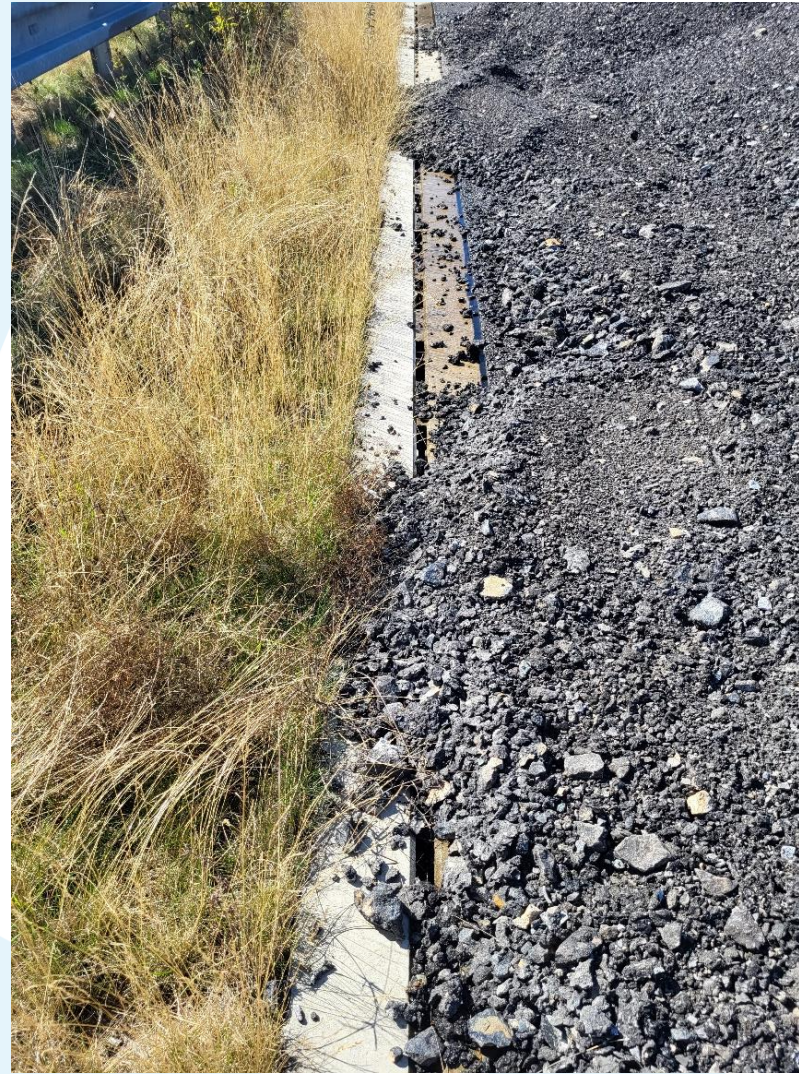
Uložení asfaltového recyklátu na nepojížděný úsek dálnice

- Navezení cca 550m³ asfaltového recyklátu na obrusnou vrstvu
- Zасыпání částí odvodnění dálnice
