# KOORDINÁTOR BOZP NA STAVBÁCH V ČR

MGR. SVATAVA HRUBÁ

# KOORDINÁTOR BOZP

## KOORDINÁTOR BOZP NA STAVENIŠTI

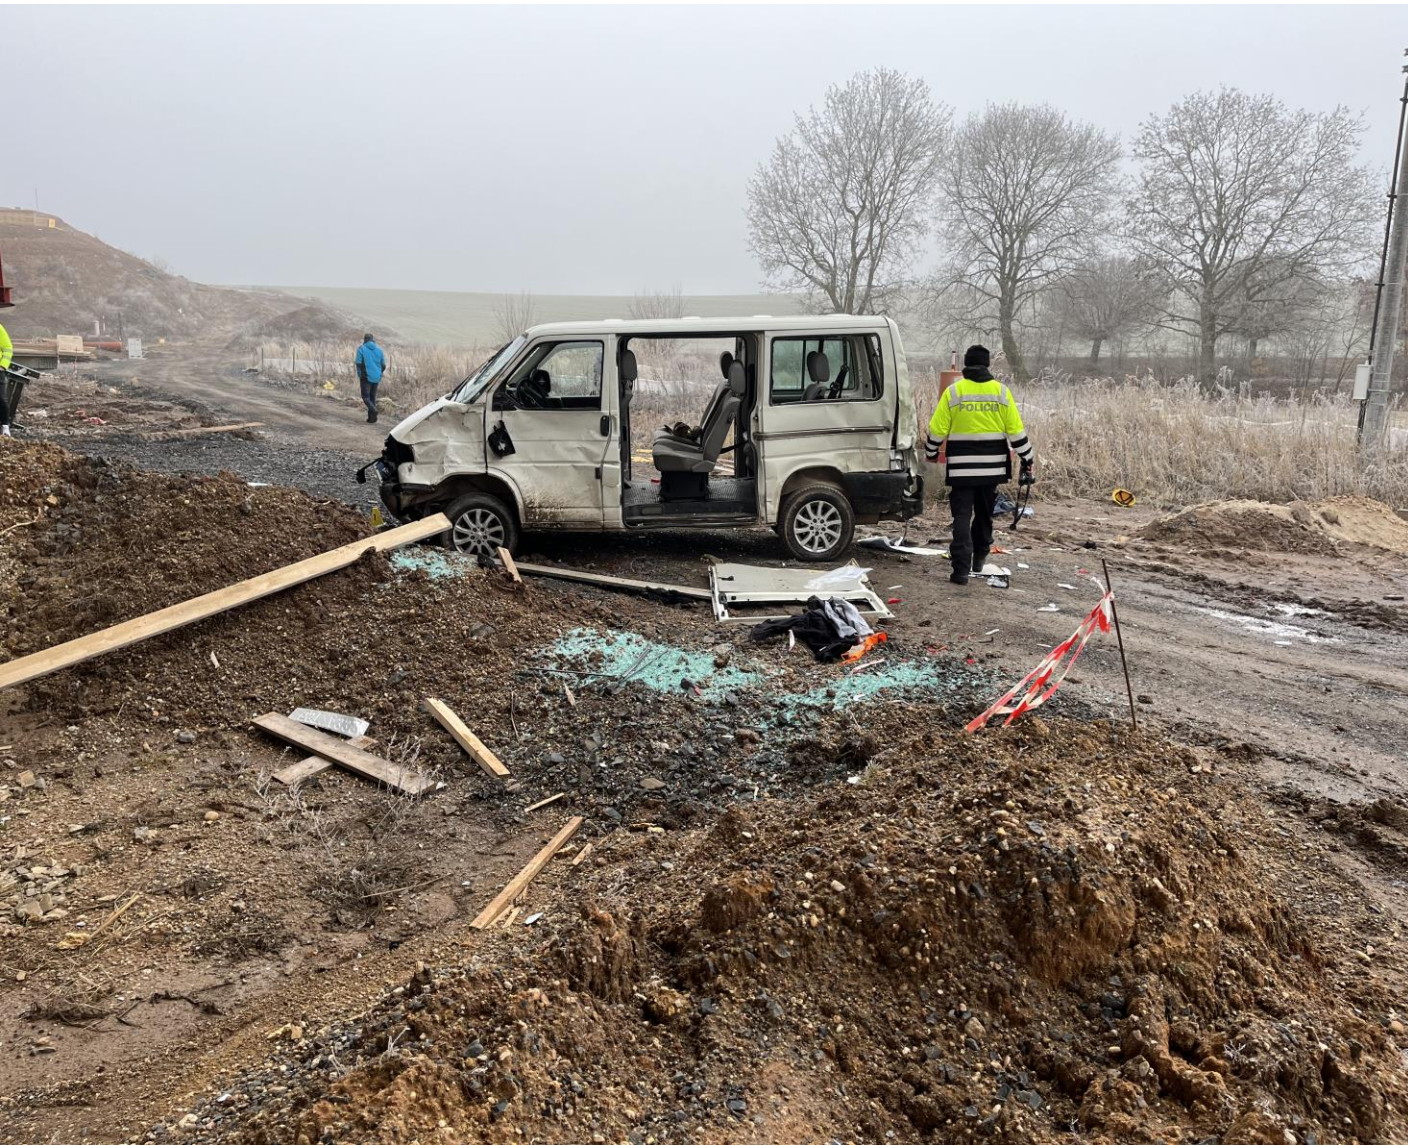
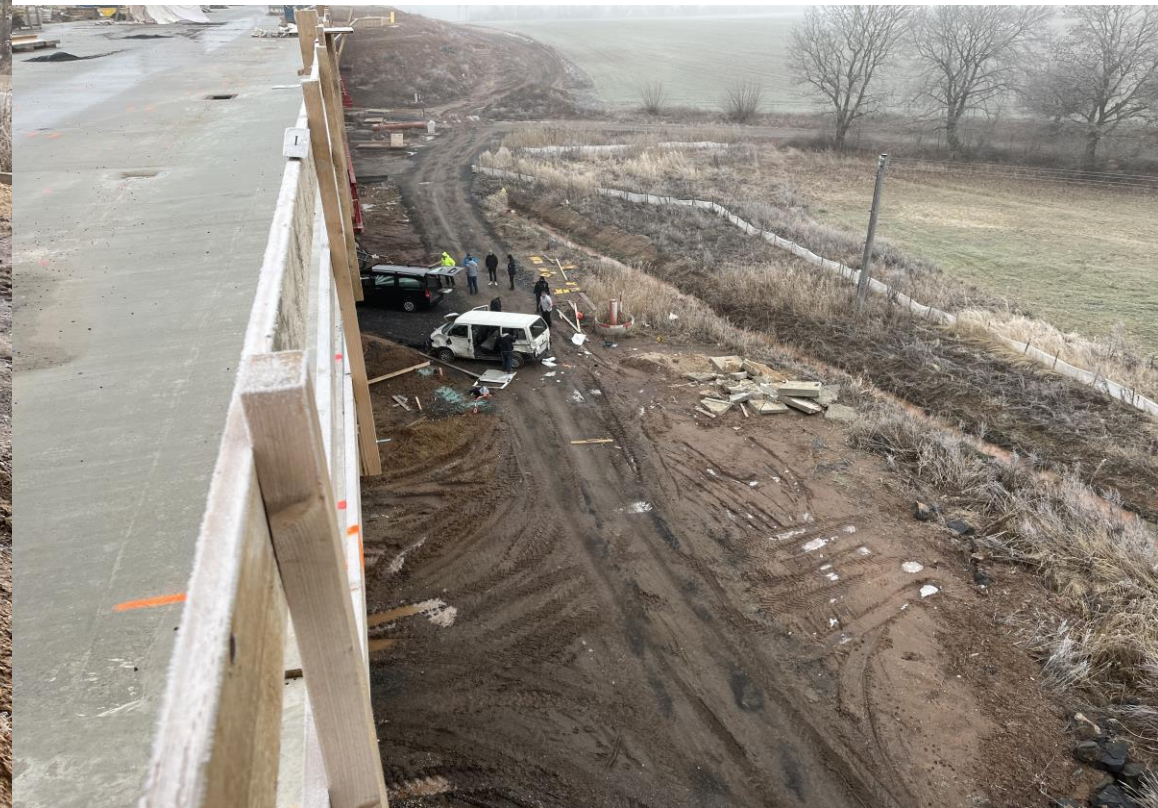
Dne 30.1.2024 na regionální trati 110 v úseku Vrbno nad Lesy – Chumčany u Loun došlo v místě pod mostem dálnice D7 ke střetu drážního vozidla CZ-ČD 809 95 54 5 809 080-5 se smykovým nakladačem typu Caterpillar. V daném místě probíhaly stavební práce. Ke střetu došlo, kdy pracovník firmy TP Kvarcít s.r.o. IČ: 17948223, při práci na mostní opěře odstavil smykový nakladač v průjezdném průřezu od koleje a zůstal v průjezdném průřezu trati v momentu, kdy místem projížděl osobní vlak, došlo tak ke střetu. Událost se stala na provozované koleji. Na místo nehody přivolány složky IZS. Při události nedošlo k žádnému úrazu. Došlo k vykojení a poškození drážního vozidla, škodě na železničním svršku a smykovém nakladači. Pracovník společnosti TP Kvarcít s.r.o. s.r.o. se na výzvu Policie ČR podrobil kontrole dechovou zkouškou na přítomnost alkoholu – s výsledkem NEGATIVNÍ. Dle dostupných informací se jednalo o pracovníka bez patřičného oprávnění k řízení stavební mechanizace, pracovník není držitelem průkazu „VSTUP DO PROVOZOVANÉ ŽDC“. Práce nebyly nahlášený drážnímu dispečerovi v systému CPS.

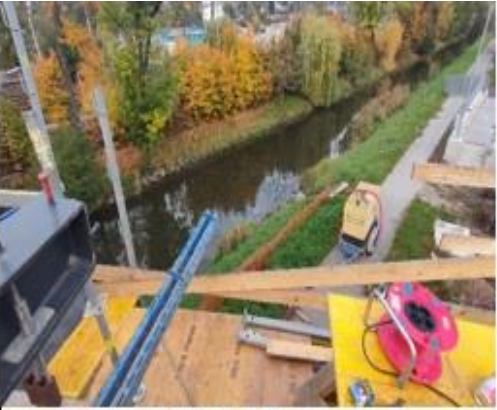
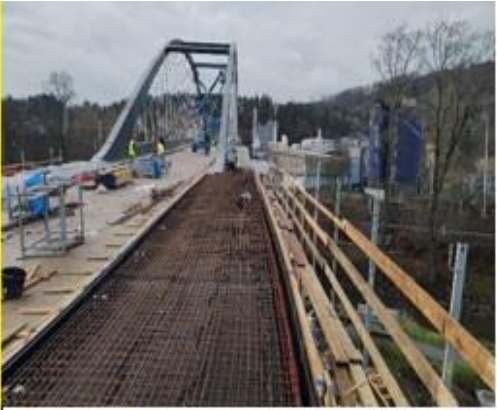
| 12.10.2022 | 78 | 66 | SO 201 | Metrostav DIZ s.r.o. | Zjištěno odstraněné zábradlí na části konstrukce bednění. | | Vysoké | Poučit pracovníky o zákazu odšťírování konstrukci k ochraně proti pádu. Zábradlí musí být vráceno zpět. | ihned | Robert Škarecký | 07.12.2022 | | 19.10. Zábradlí částečně doplněno. Je třeba dořešit přechod mezi lávkami.<br>25.10.2022 - Doplněna lávka pro přechod na lávku mostu. Je nutno ještě na lávce provést řádné zábradlí. Stávající zábradlí je poškozené a leží na zemi.<br>23.11.2022 - Zábradlí částečně upraveno, bude provedeno odbednění a následně nové bednění záěrné zidky, montáž závěrů a bednění chodníku. Při demontáži zábradlí je třeba práce provádět vždy pouze s osobním jistěním proti pádu. |

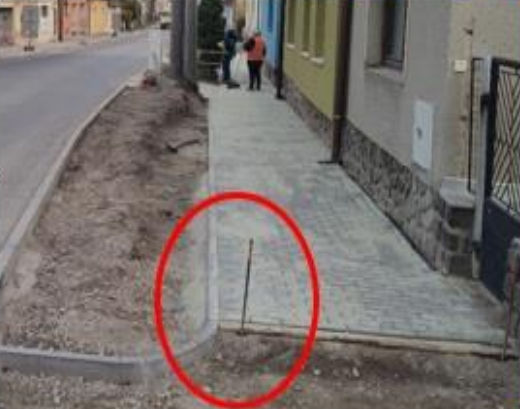
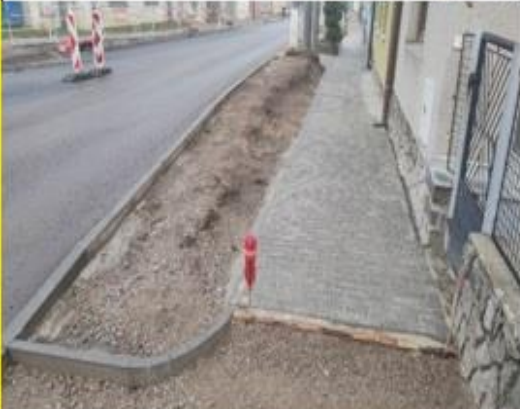
| 12.10.2022 | 79 | 66 | SO 120.3 | INŽENÝRSKÉ STAVBY Bmo | Při provádění dlažběni veřejně dostupných částí chodníku používajíc pracovníci k zajištění zapichnuté dráty výztuže. Odstré dráty mohou ohrozit chodce a může dojít k vážným poraněním. | | Střední | Nepoužívat na veřejně dostupných místech ostré dráty výztuže. Je třeba zajištění proti rozjedi dlažby provést jiným způsobem. | ihned | Antonín Dostál | 19.10.2022 | | Zapichnutá výztuž byla překryta proti poranění. |

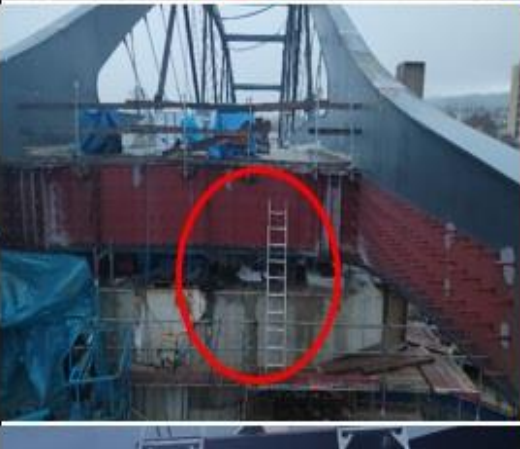
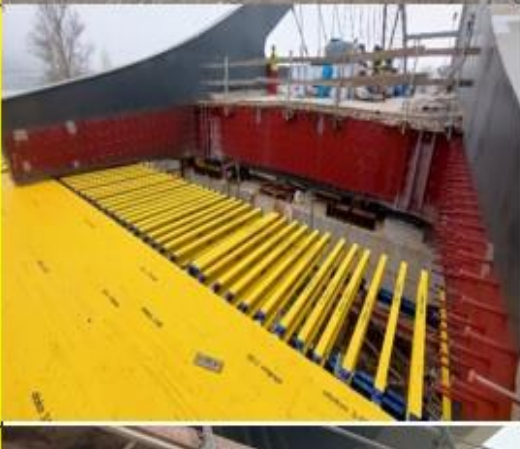
| 25.10.2022 | 80 | 68 | SO 201 | Hutní montáže, a.s. | Zjištěn nevyhovující žebřík pro výstup na mostovku. Žebřík je krátký bez vhodného přístupu a zajištění proti překlopení | | Střední | Vyměnit žebřík za delší s přesahem 1,1m a řádně ho přivázat. Před žebříkem musí být minimálně 0,6 m pro přístup a jeho sklon nejméně 2,5 : 1. | ihned | Ing. Martin Janečka | 02.11.2022 | | Žebřík byl odstraněn. |
